Ofício n° 190/2023

**Avaliação de Riscos Geológico-Geotécnicos nos Cânions
denominados Vale dos Tucanos e Morro dos Cabritos
localizados no município de São José da Barra (MG)**

RELATÓRIO FINAL - VERSÃO 2

AGOSTO – 2022

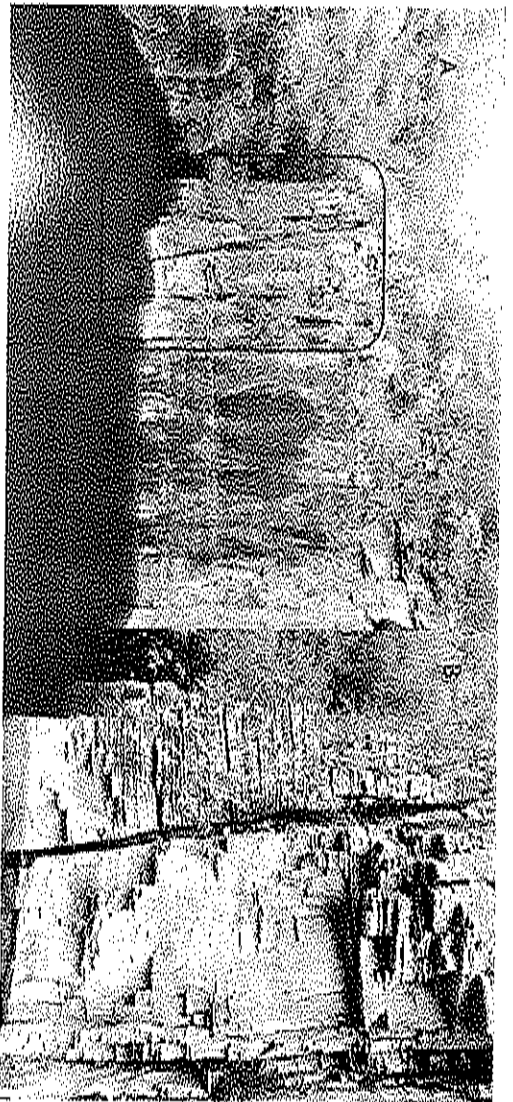
Figura 3.3-5. Falha do lado esquerdo da foto que condiciona o cânion, com direção N175, ou seja, NW-SE. Pode ser observado que os paredões que apresentam espaçamento já alto na fratura e está inclinado é paralelo a falha (A) e detalhe da falha e da fratura (B).

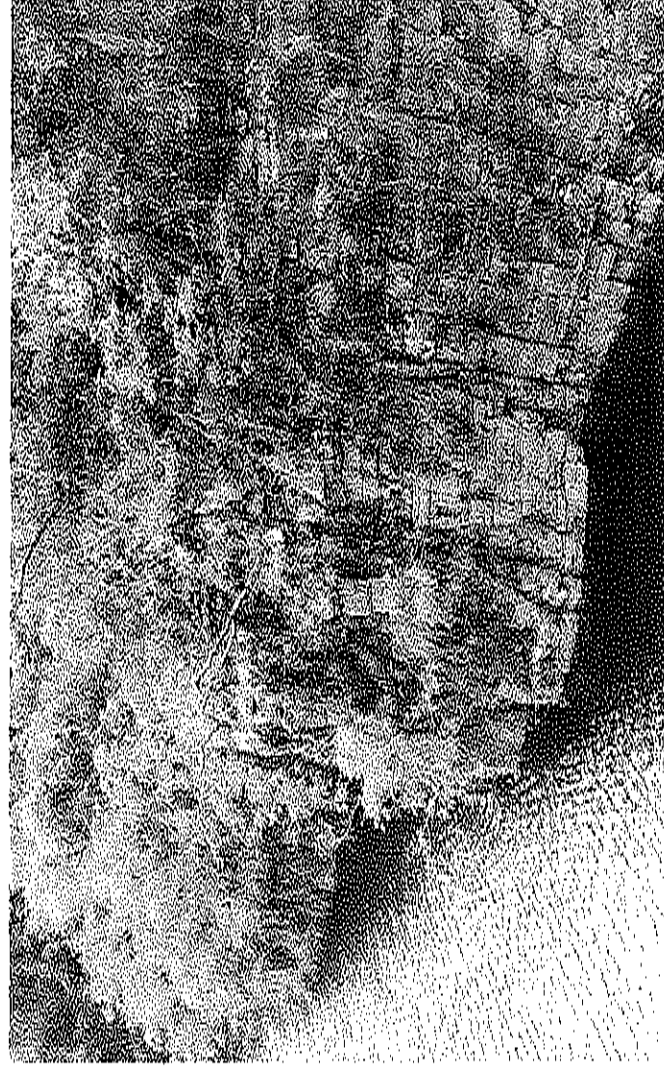
Figura 3.3-6. Porção mais fraturada do maciço, menos coeso, com menor espaçamento entre as fraturas subverticais (em vermelho). A falha de direção NW-SE também influenciaram os taludes, deixando-os com padrão retilinear, na direção do cânion.

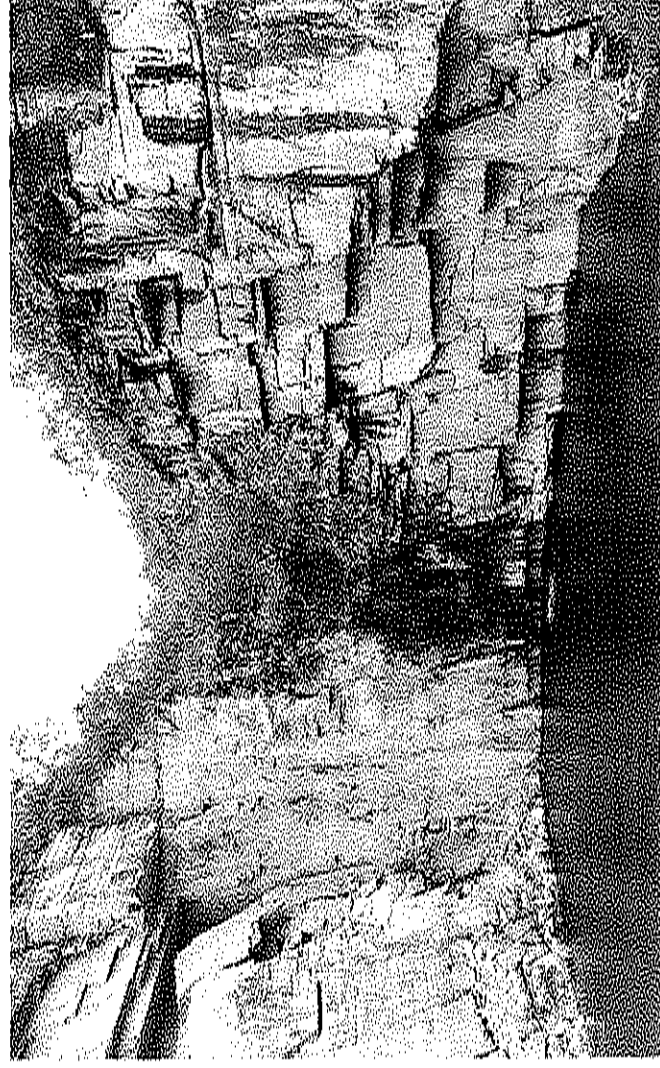
Figura 3.3-7. Paredeão na entrada do cânion com deslocamentos na foliação, sub-horizontal e fraturas subverticais.

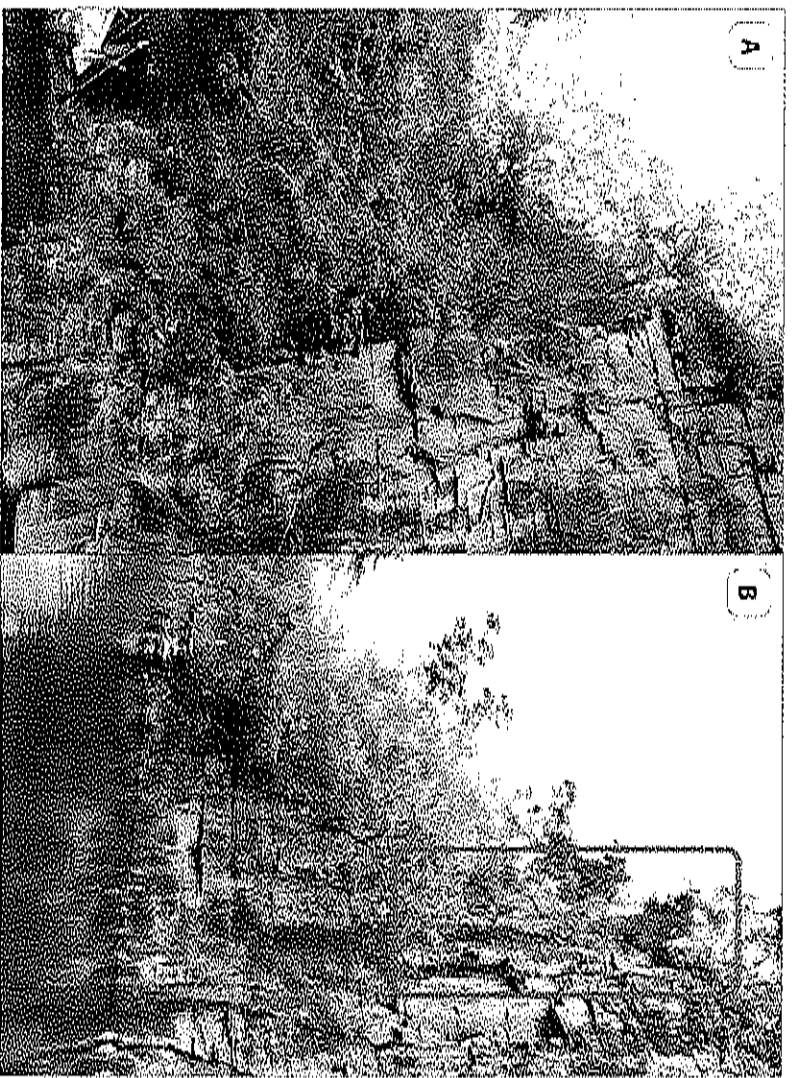
Figura 3.3-8. Detalhe do grau de fraturamento e sua influência no deslocamento. Foto A evidencia a parte superior mais fraturada e foto B detalhes de compartimentação de blocos, na parte baixa mais coesa e na parte superior em vermelho mais fraturado.

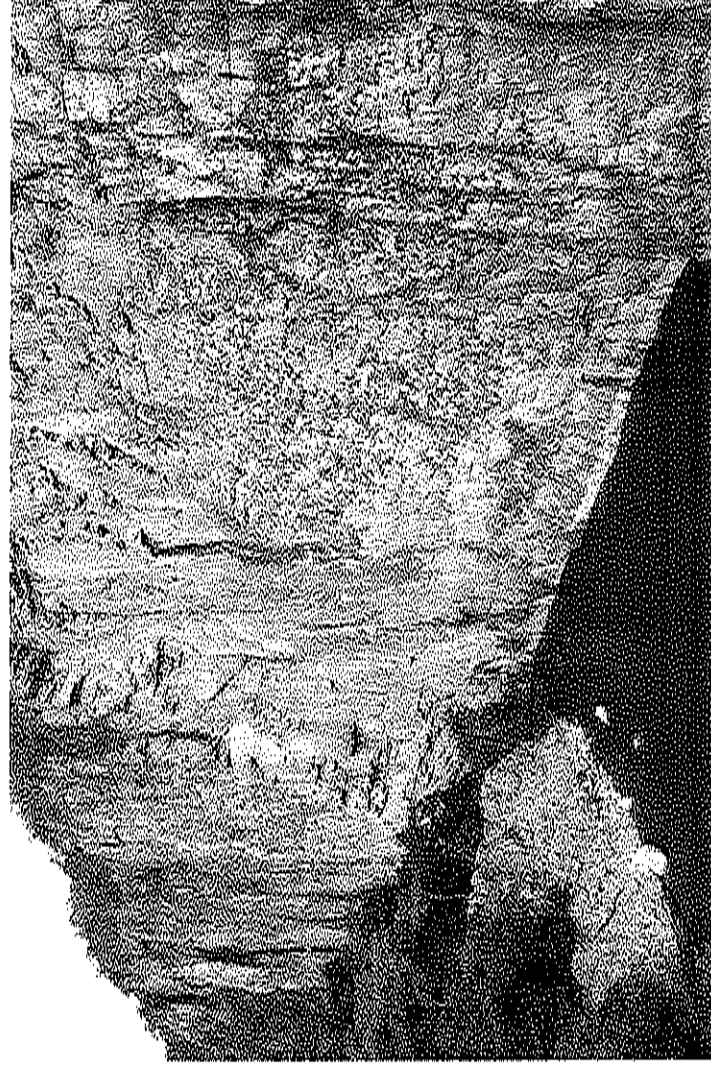
Figura 3.3-9. Fraturas na parede do cânion, de direção N-S, que condicionam o paredão retilíneo. Pode ser observado que os paredões apresentam fraturas com espaçamento diferente a depender da qualidade do maciço.

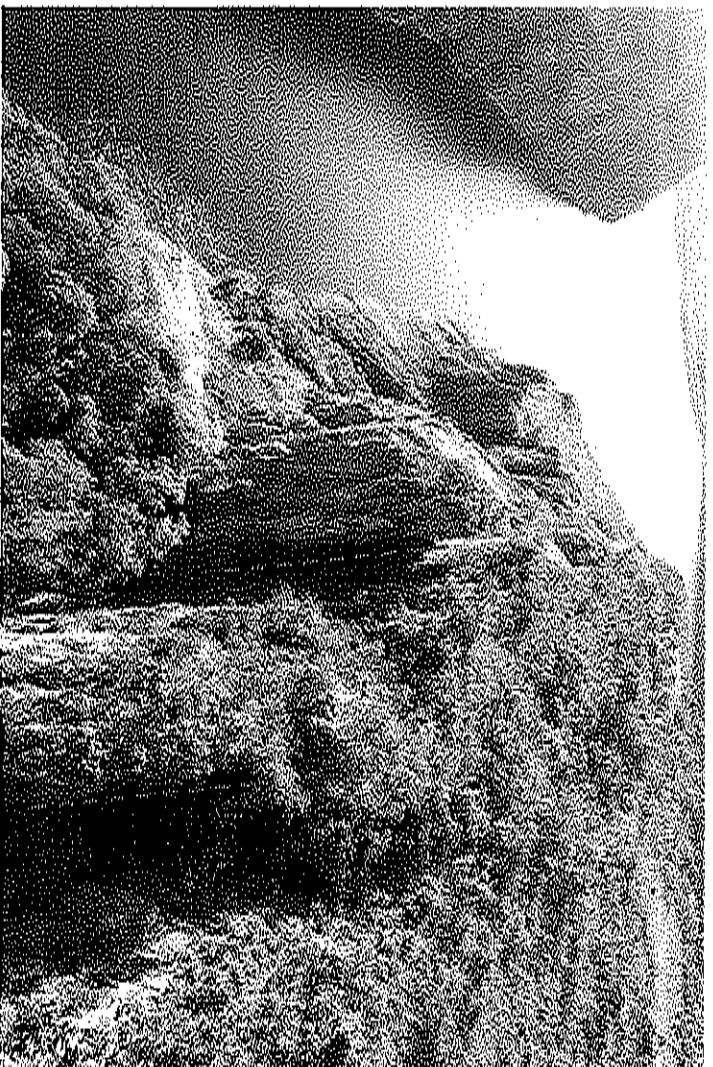
Figura 3.3-10. Porção mais fraturada do maciço, menos coeso, com menor espaçamento entre as fraturas subverticais (em vermelho).

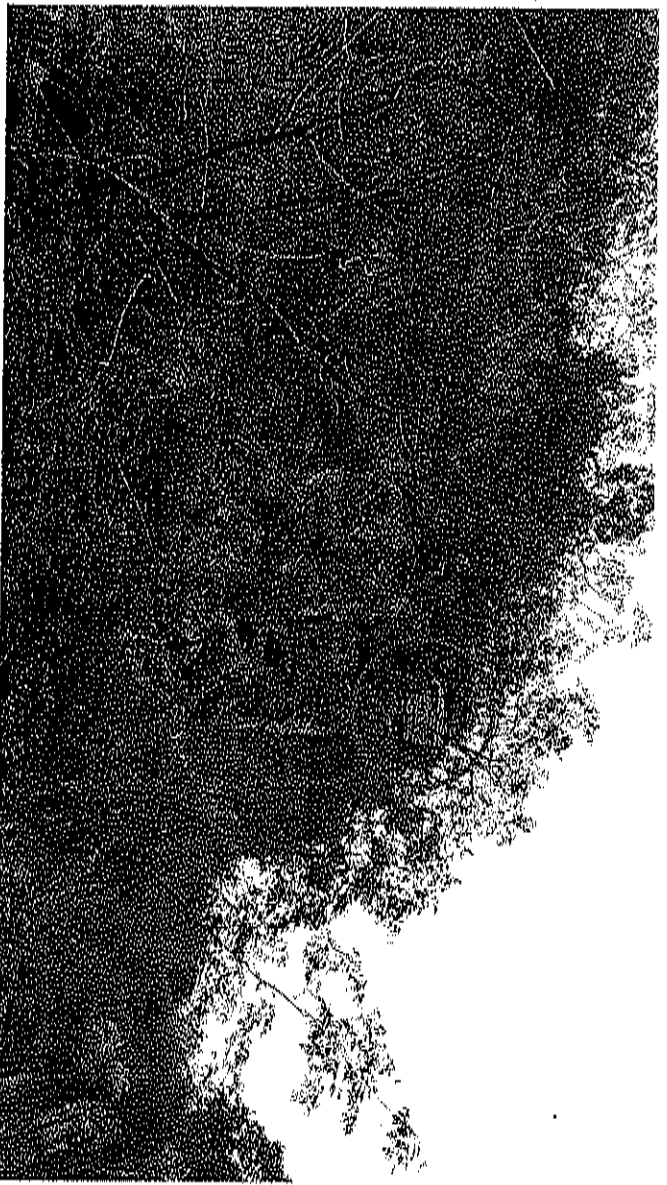
Figura 3.5.1-3. Detalhe da zona estrutural C1.1. Esta zona é caracterizada por fraturas contínuas com espaçamento curto, além da presença de vegetação e solo argilo-arenoso. Devido ao intenso fraturamento, ocorre a formação de blocos de rocha com até 1 m de diâmetro maior, que representam perigo por causa da alta suscetibilidade a ocorrência de instabilidades, como por saltação/rolamento. No detalhe, bloco com até 50 cm de diâmetro maior com alto grau de perigo à queda/rolamento, na entrada da porção final do câmin do Tucano. Medidas de contingenciamento do perigo são necessárias.

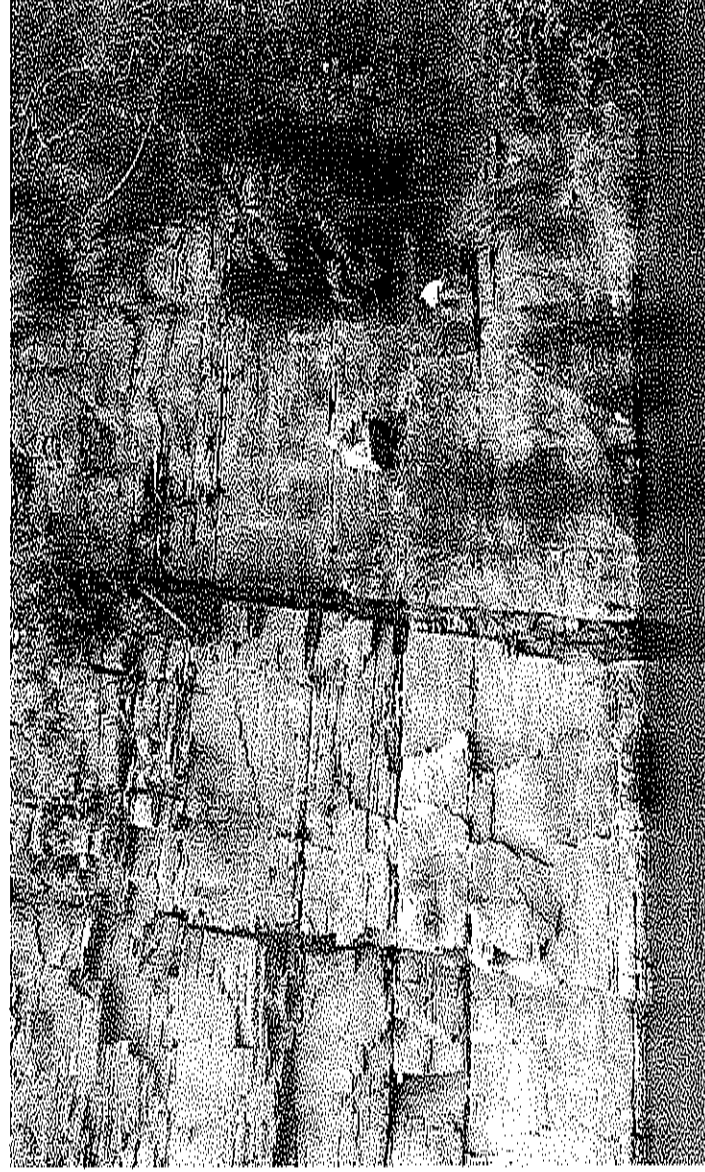
Figura 3.5.1-4. Detalhe da zona estrutural C1.2. Há um maior espaçamento entre as fraturas nesta zona, e as fraturas são mais fechadas com relação às zonas C1.1. Pode-se observar locais de inclinação negativa com possibilidade de queda livre de blocos.

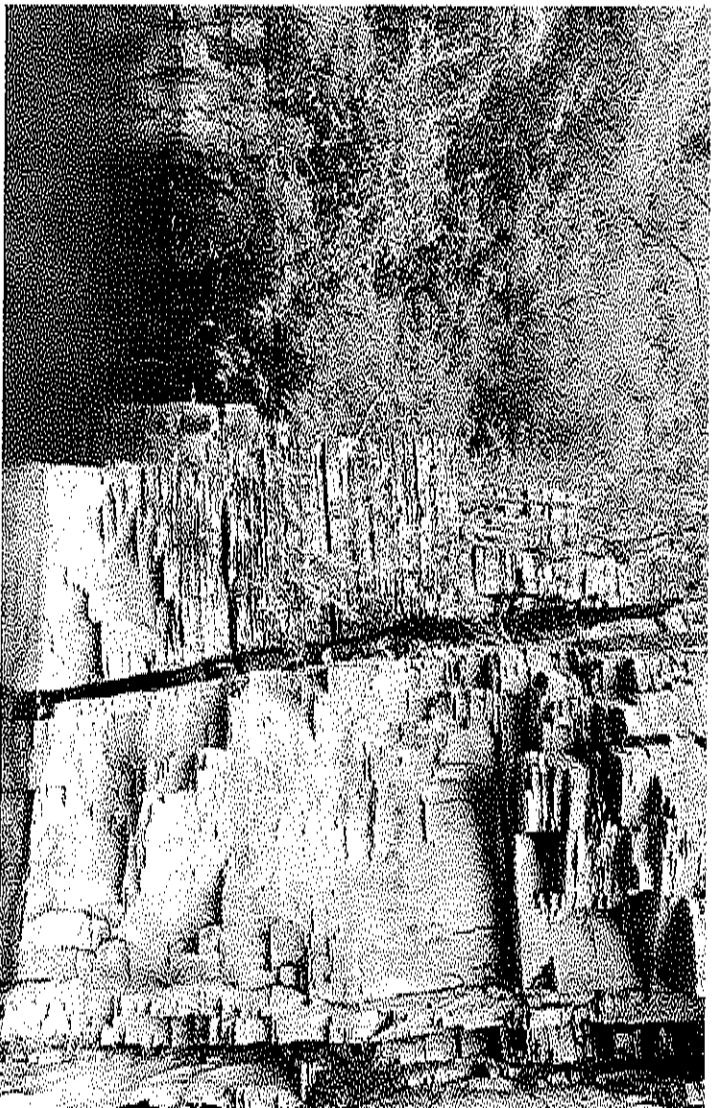
Figura 3.5.1-6. Detalhe da zona C2, onde ocorrem fraturas com abertura decimétricas (< 20 cm), não preenchidas ou preenchidas por solo e vegetação, favorecendo a percolação de água. Porção com muito alta suscetibilidade a ocorrência de tombamento/queda de blocos de rocha com dimensões decimétricas a métricas, além da queda livre de blocos menores.

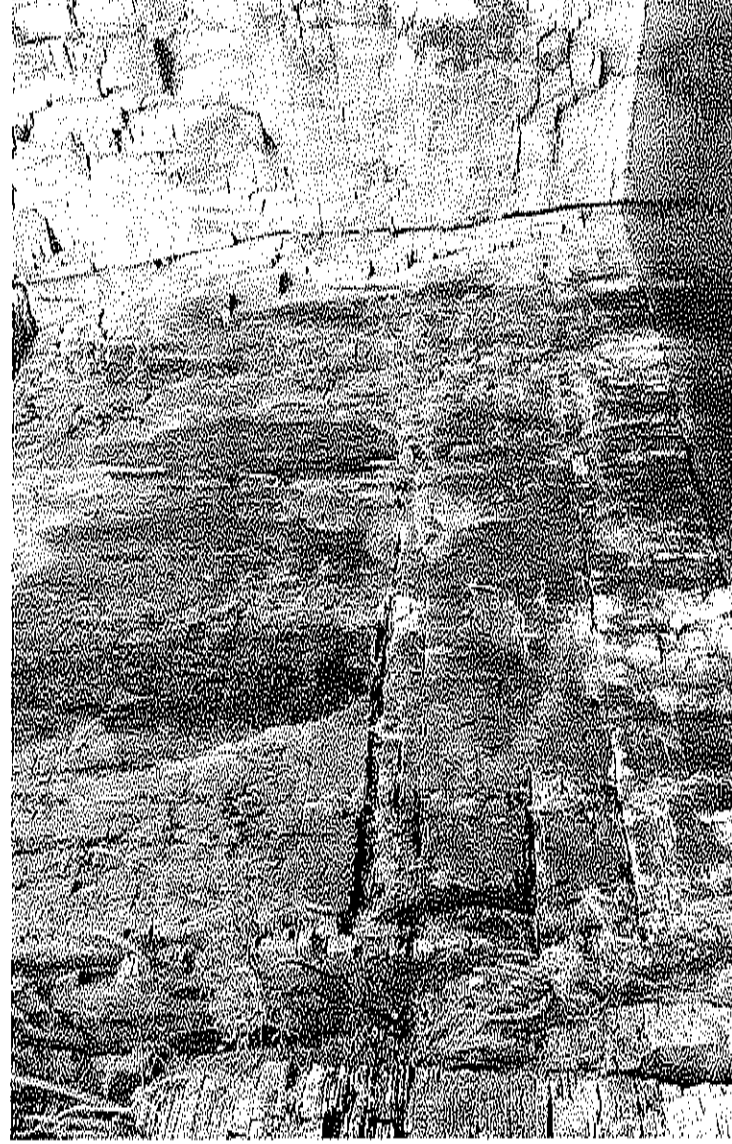
Figura 3.5.1-7. Detalhe da zona C2.3, onde se observa fraturas mais espaçadas entre si quando comparada a outras zonas nesta porção do maciço rochoso, com aberturas milimétricas a fechadas, com baixa percolação d’água. Pode-se observar em porções superiores do paredão dentro dessa zona locais de inclinação negativa com possibilidade de queda livre de blocos.

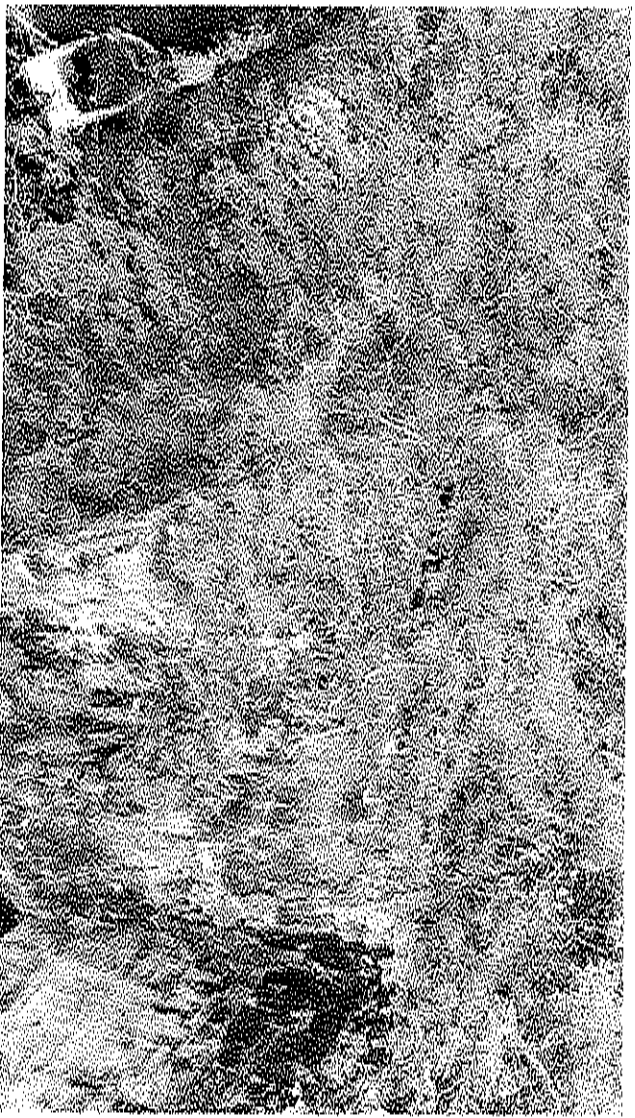
Figura 3.5.1-9. Compartimento C3.1, caracterizado por fraturas contínuas com espaçamento curto, além da presença de vegetação e solo argilo-arenoso. Devido ao intenso fraturamento, ocorre a formação de blocos de rocha com até 1 m de diâmetro maior (encobertos pela vegetação nessa foto), que representam perigo por causa da alta suscetibilidade a ocorrência de instabilidades, como processos de saltação/rolamento.

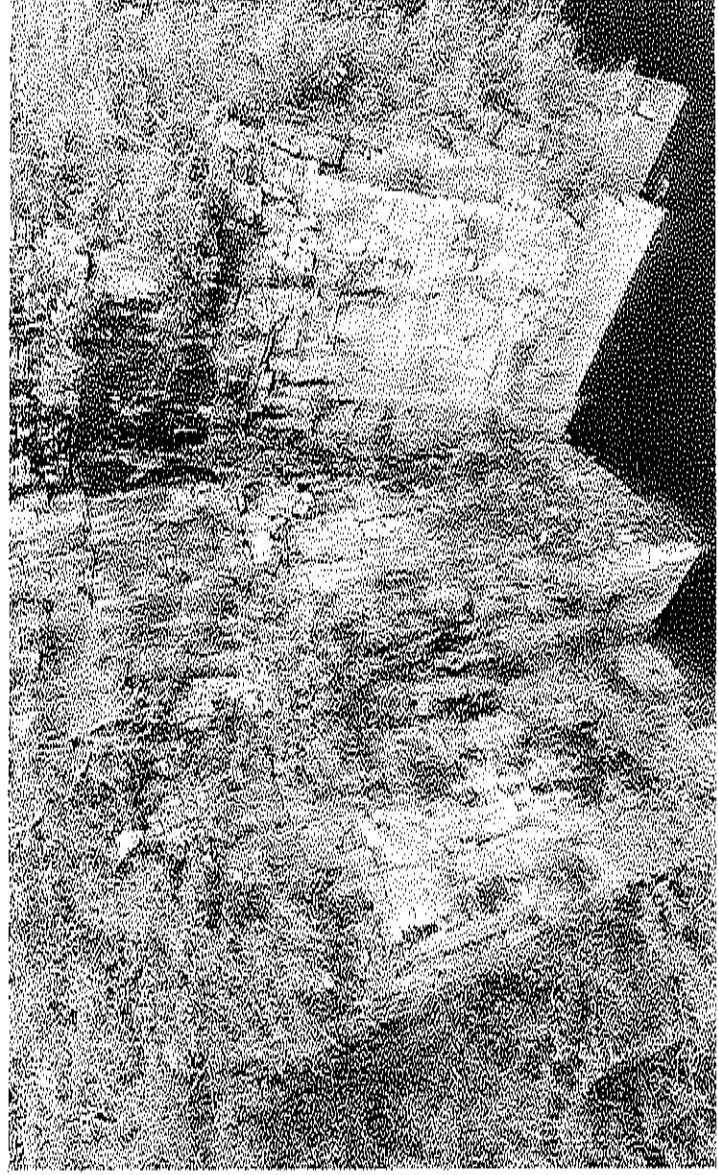
Figura 3.5.1-10. Compartimento C3.2, onde se observa blocos de 5 a 40 metros de altura com fraturas de abertura decimétricas com muita alta suscetibilidade a ocorrência de tombamento ou queda. A: nota-se fraturas com aberturas elevadas e blocos de 40 metros totalmente instáveis. B: vista de frente de blocos com dimensões variadas, onde se observa o quartzo intensamente fraturado.

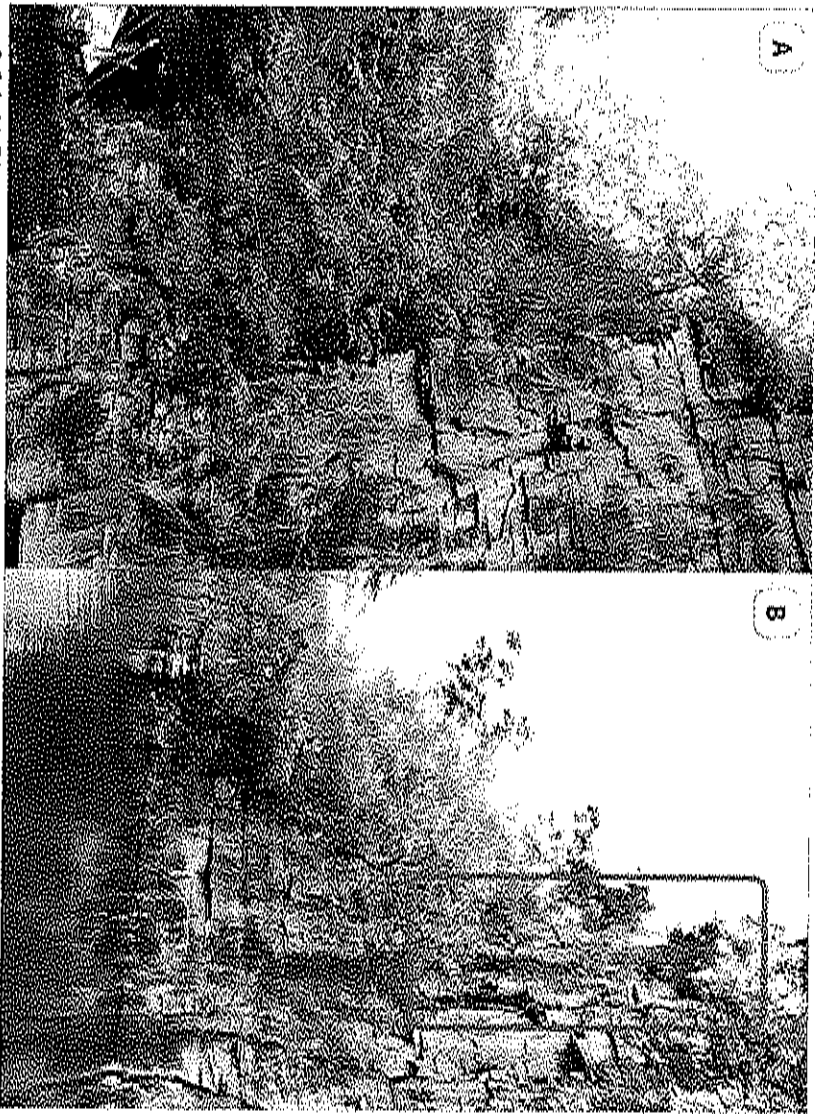
Figura 3.5.1-11. Blocos e colunas de rocha com dimensões de 1 a 5 m, em paredes rochosas com até 40 m de altura, que apresentam alta suscetibilidade a tombamento e/ou quedas. Esses blocos de rocha estão localizados nos compartimentos C3 (A) e C1 (B) do Cânion Vale dos Tucanos, recomendando-se a adoção de medidas contingenciamento do perigo.

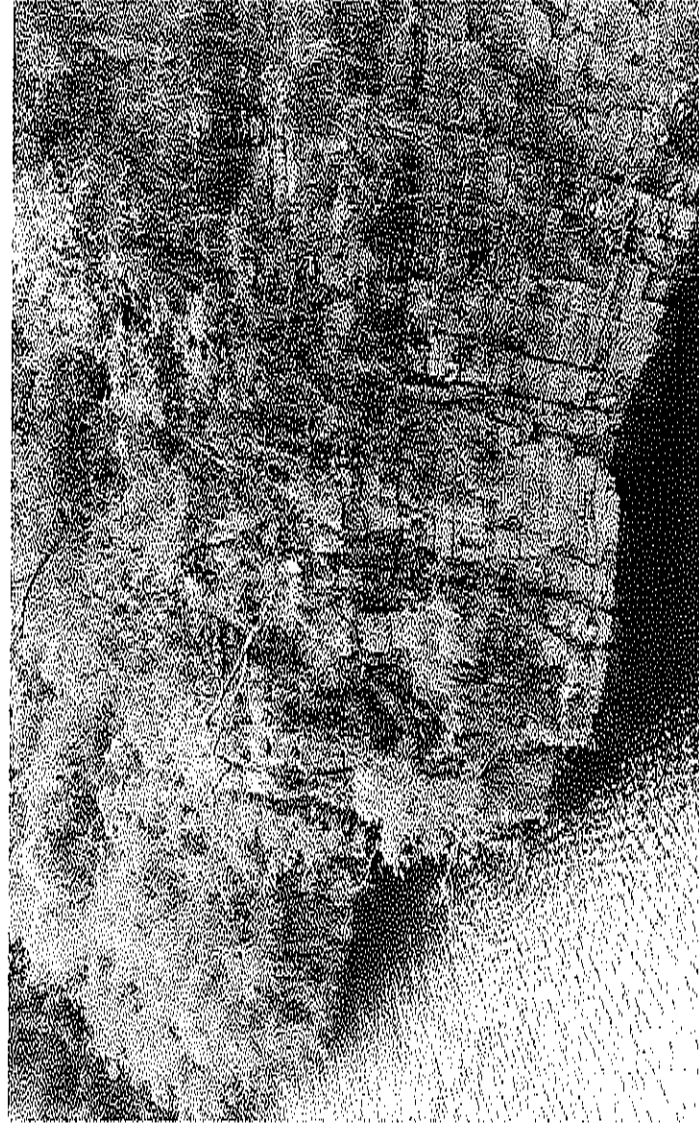
Figura 3.5.1-13. Compartimento geomecânico C4, que apresenta intenso fraturamento preenchido por solo e vegetação, o que favorece a ocorrência de processos de queda/saltação de blocos. Este compartimento apresenta comportamento geomecânico semelhante à zona C1.1, identificado no compartimento C1.

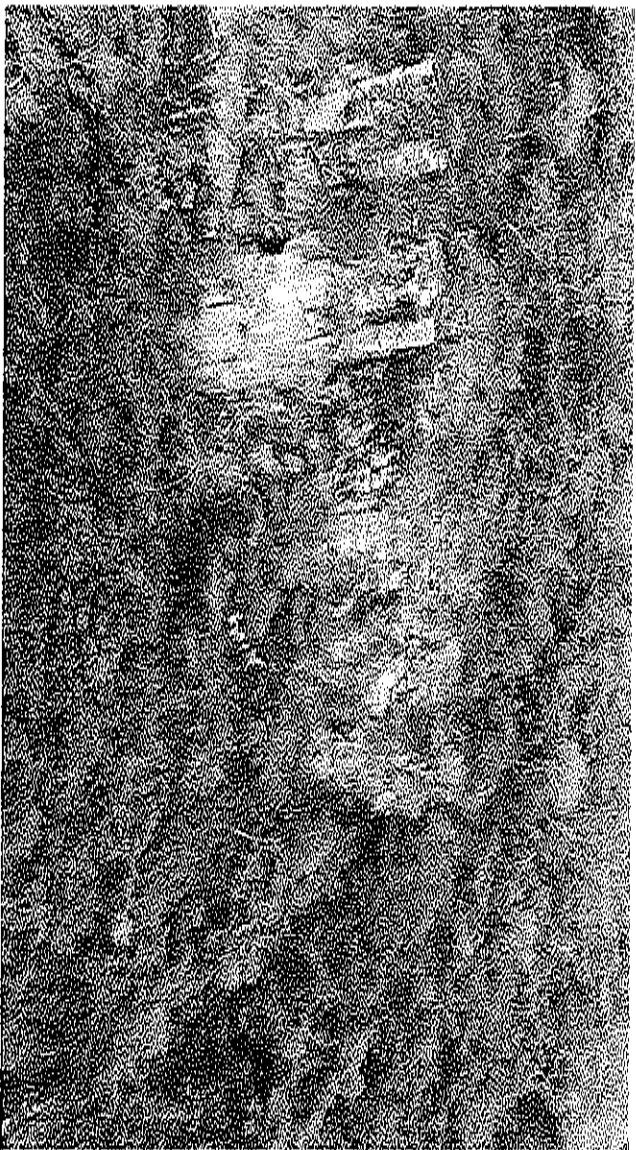
Figura 3.5.1-14. Porção do compartimento C5, em que o comportamento geomecânico do maciço é mais resistente do que o padrão geral. Nesta porção, as fraturas estão mais espaçadas entre si e há menor ocorrência de solo e vegetação por entre as fraturas, contrastando com padrão mais fraturado e sujeito a instabilidades que predomina nessa porção do cânion Vale dos Tucanos.

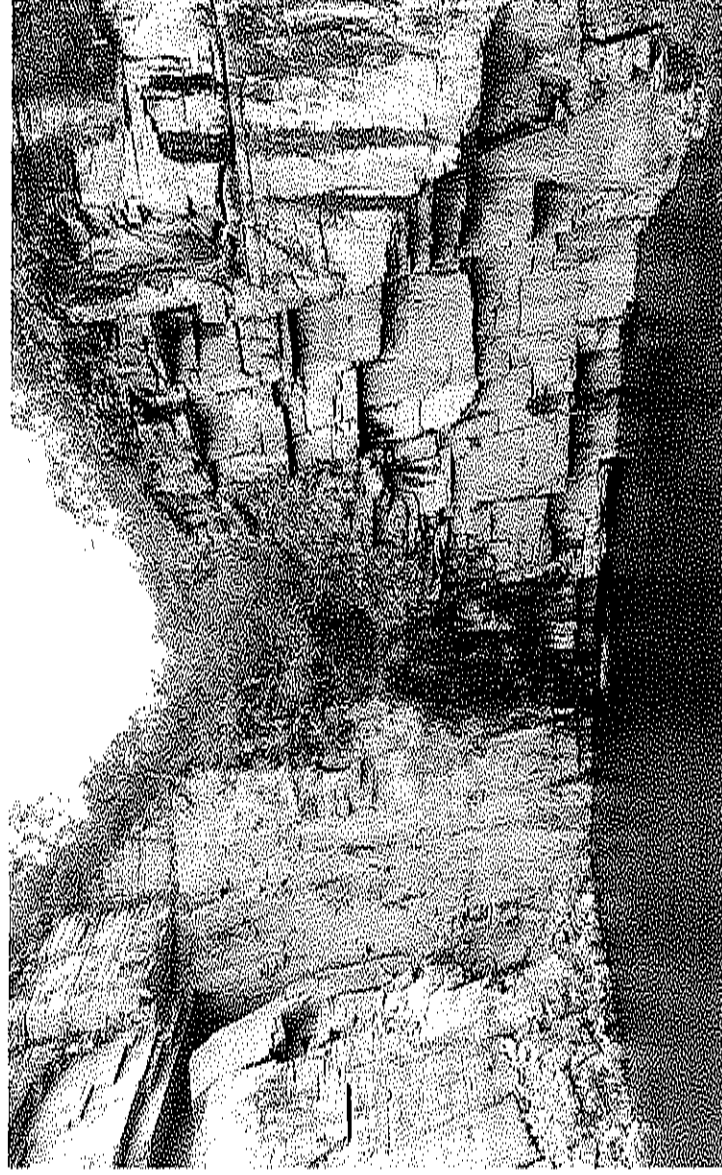
Figura 3.5.1-16. Zona estrutural 6.2 (direita), com comportamento geomecânico semelhante a zona C1.2. Há um maior espaçamento entre as fraturas nesta porção do paredão rochoso, com pouca ou nenhuma ocorrência de solo e vegetação entre as fraturas. Há diversas porções neste paredão que apresentam inclinação negativa, com alta suscetibilidade a ocorrência de queda livre de blocos.

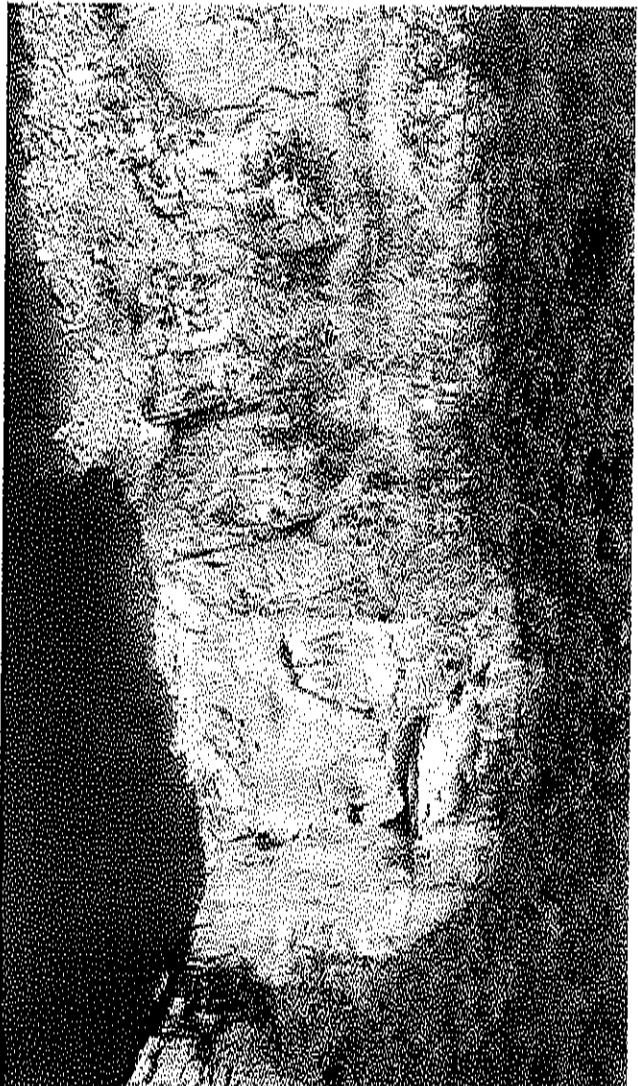
Figura 3.5.1-17. Comparamento C6.3, que apresenta comportamento geomecânico semelhante à zona estrutural C2.2. O processo de torção de colunas de rocha é notável nessa porção, demonstrando o alto perigo que esta região do cânion Vale dos Tucanos representa aos visitantes e trabalhadores.

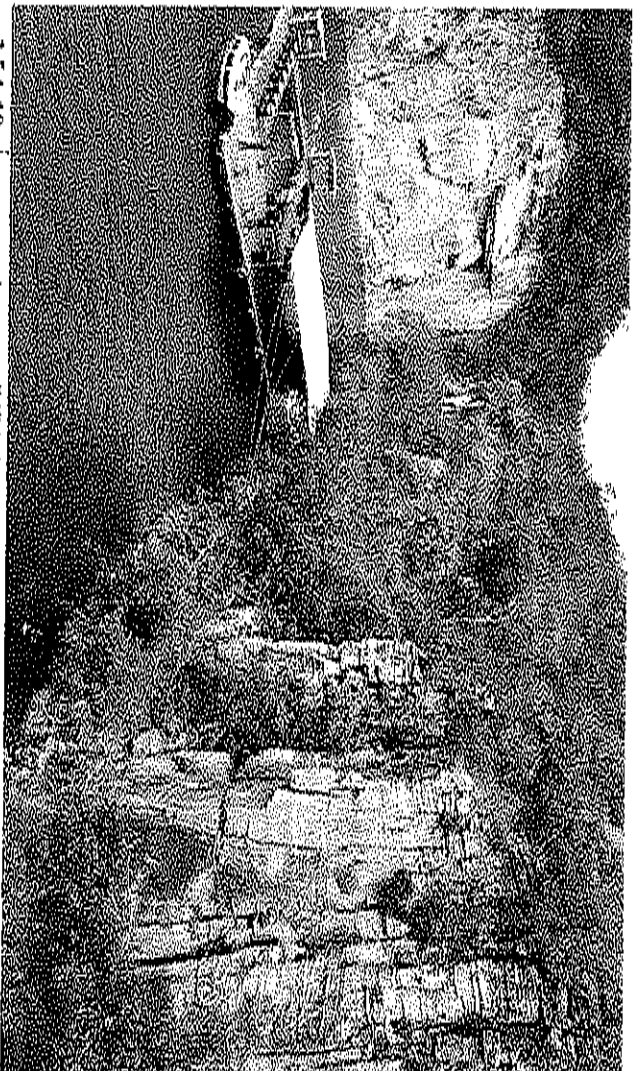
Figura 3.5.1-18. Áreas com alta suscetibilidade a instabilidades (queda/tombamento de blocos de rocha) são identificadas em porções próximas à entrada do cânion Vale dos Tucanos, recomendando-se medidas de contingenciamento do perigo na garantia da segurança de visitantes e trabalhadores, sendo recomendada a retirada da estrutura flutuante para restaurante deste local.

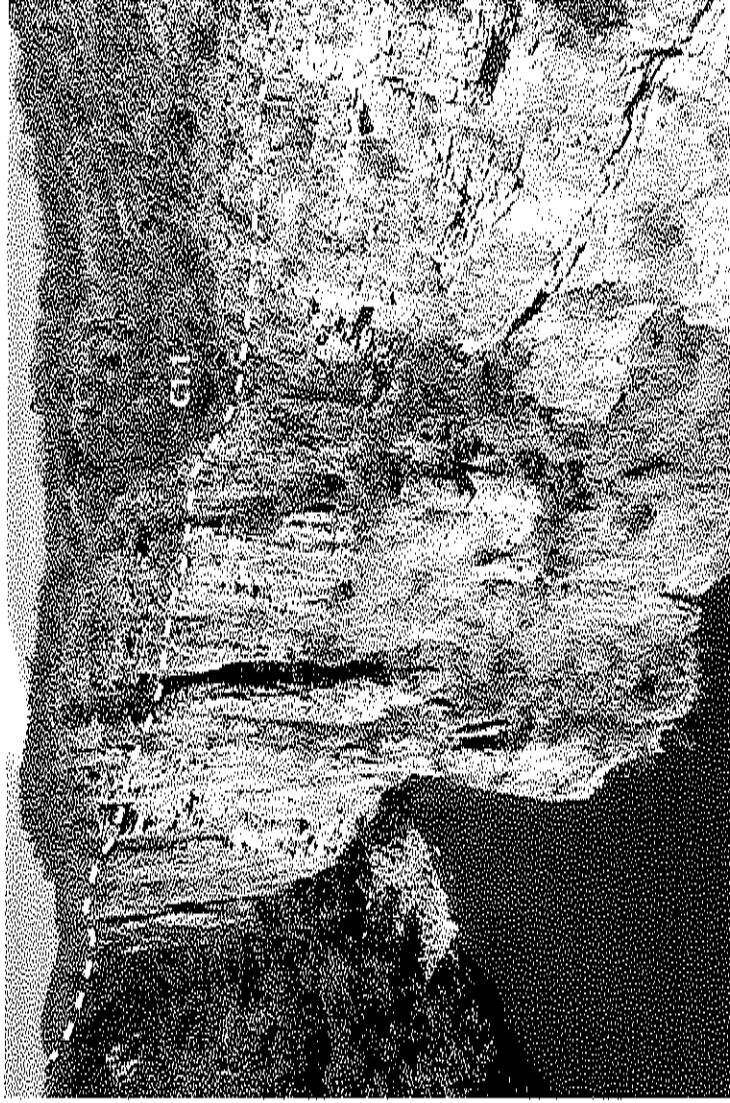
Figura 3.5.2-3. Detalhe da zona estrutural C1.1. Esta zona é caracterizada por fraturas contínuas com espaçamento curto, além da presença de vegetação e solo argilo-arenoso entre as fraturas.

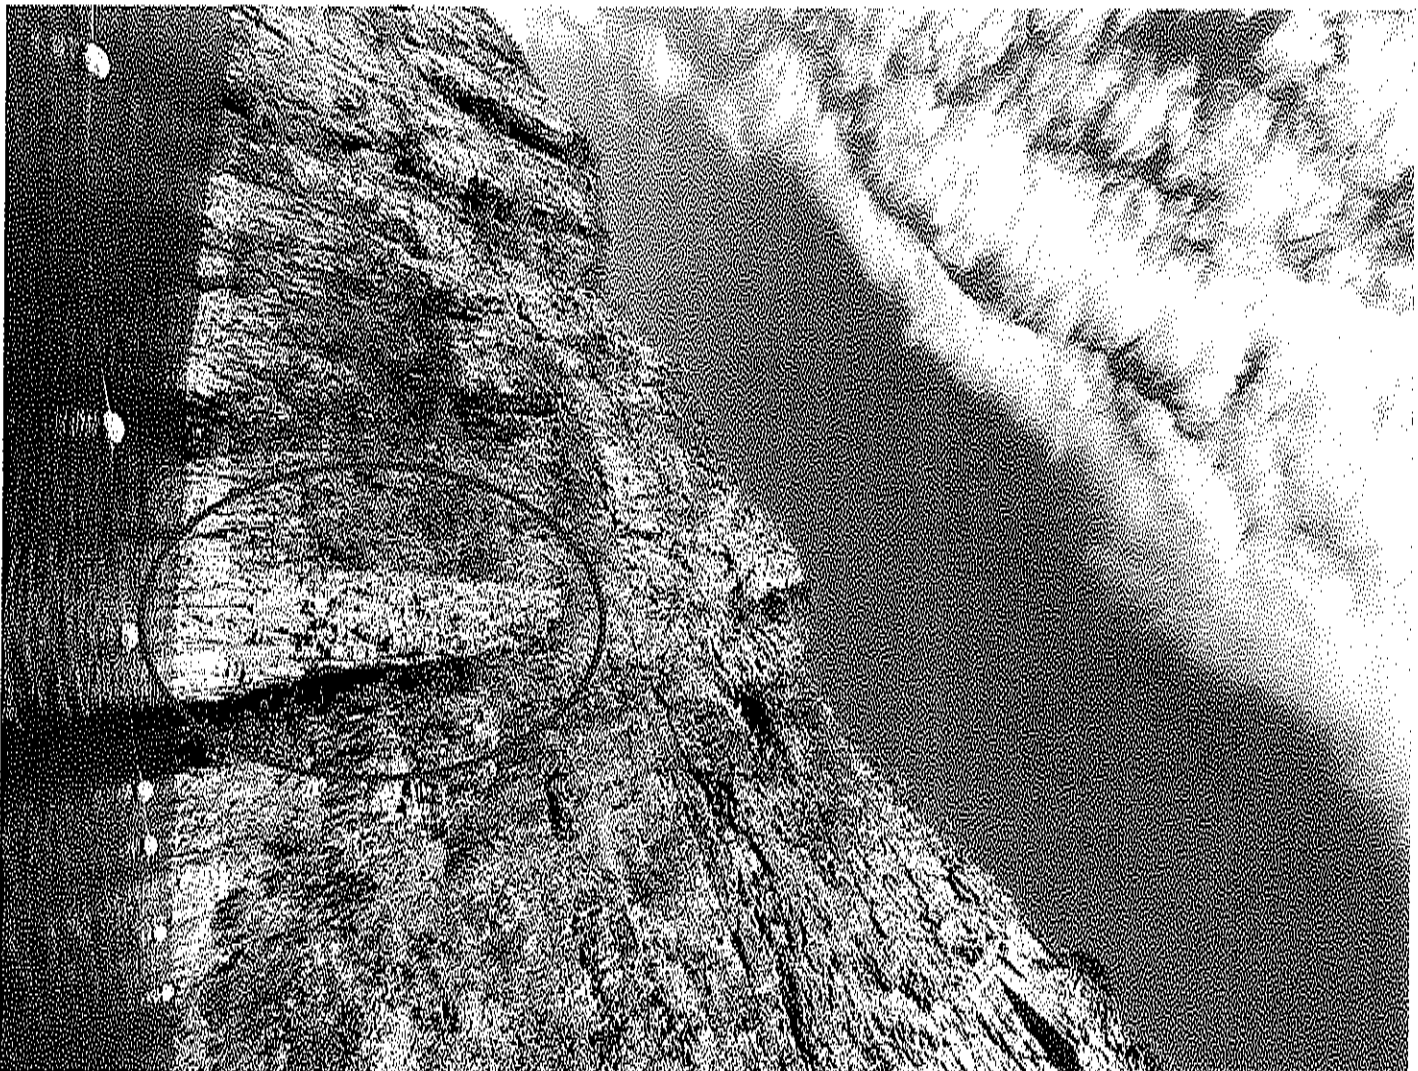
Figura 3.5.2-4. Formação de blocos e colunas de rocha com até 40 m de altura na zona Cl. 2. A ocorrência de fraturas abertas (centimétricas a decimétricas) podem levar à ocorrência de queda e tombamento nessa porção. Medidas de contingência do perigo são necessárias, como contenção ou remoção desses blocos.

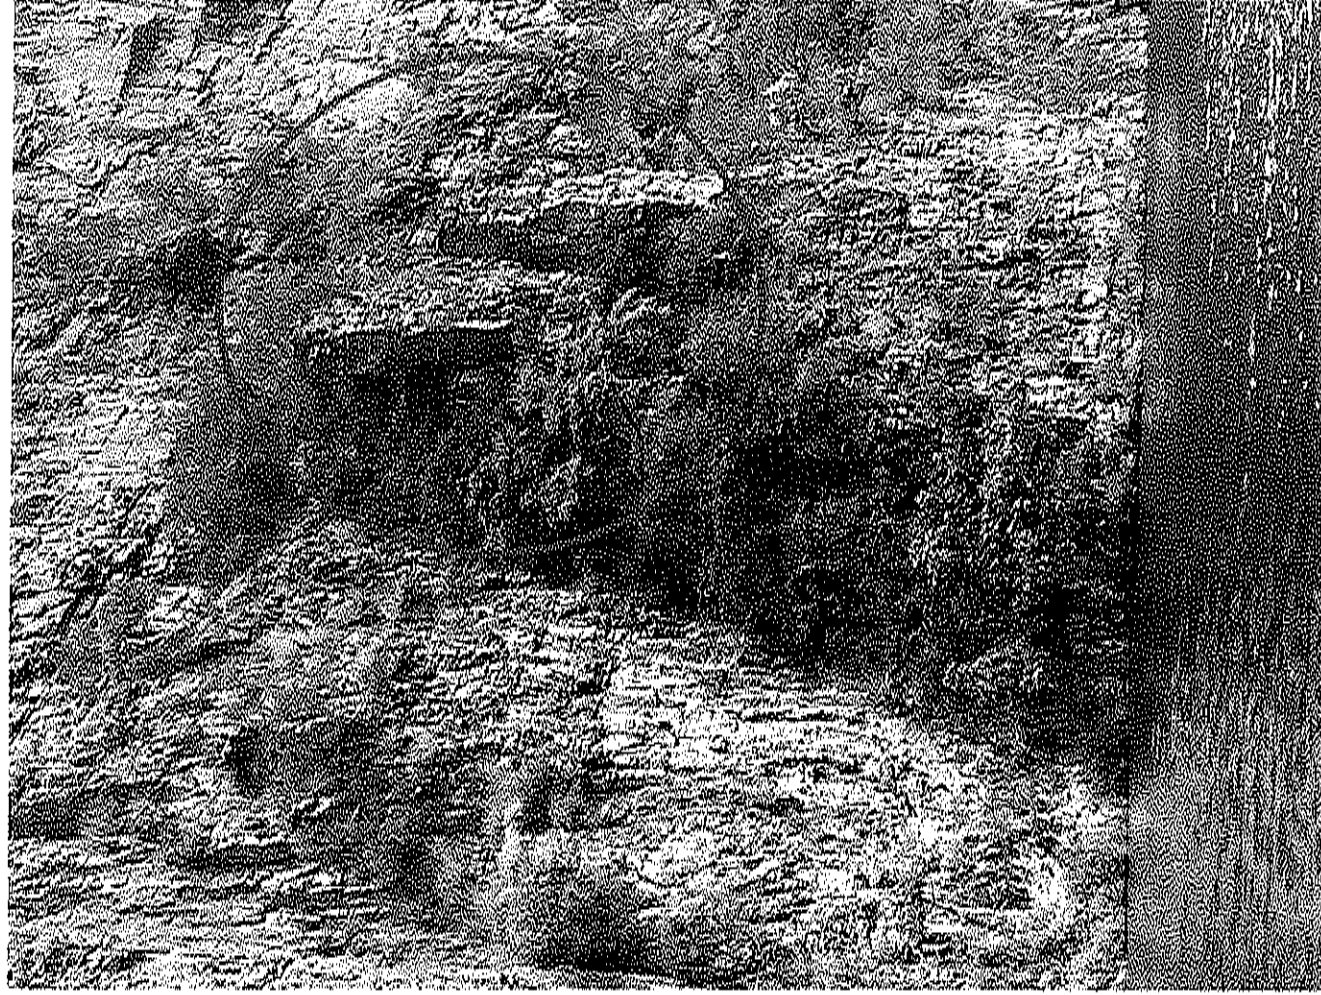
Figura 3.5.2-5. Detalhe da formação de blocos e colunas de rocha com até 40 m de altura na zona C1.2. A ocorrência de fraturas abertas (centimétricas a decimétricas) podem levar à ocorrência de queda e tombamento nessa porção. Medidas de contingência do perigo são necessárias, como contenção ou remoção desses blocos.

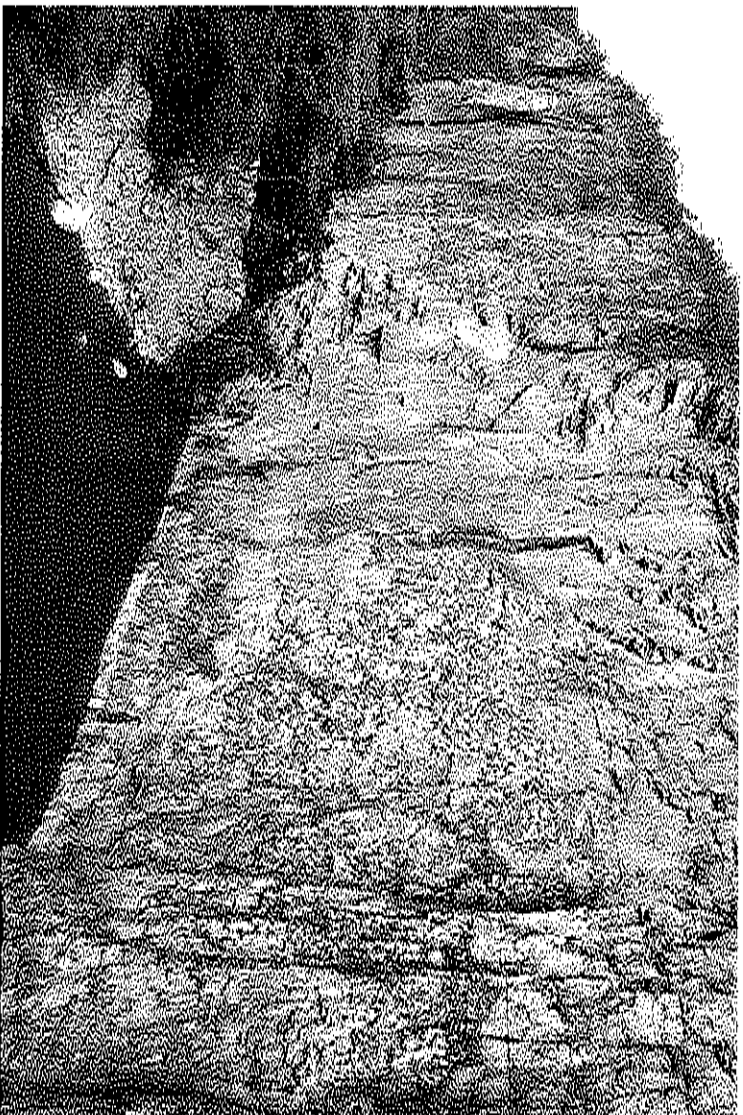
Figura 3.5.2-6. Detalhe da zona estrutural C1.3. Há um maior espaçamento entre as fraturas nesta zona, que também são menos persistentes no maciço rochoso quando comparado às zonas C1.1 e C1.2. Pode-se observar locais de inclinação negativa do paredão, com possibilidade de queda livre de blocos.

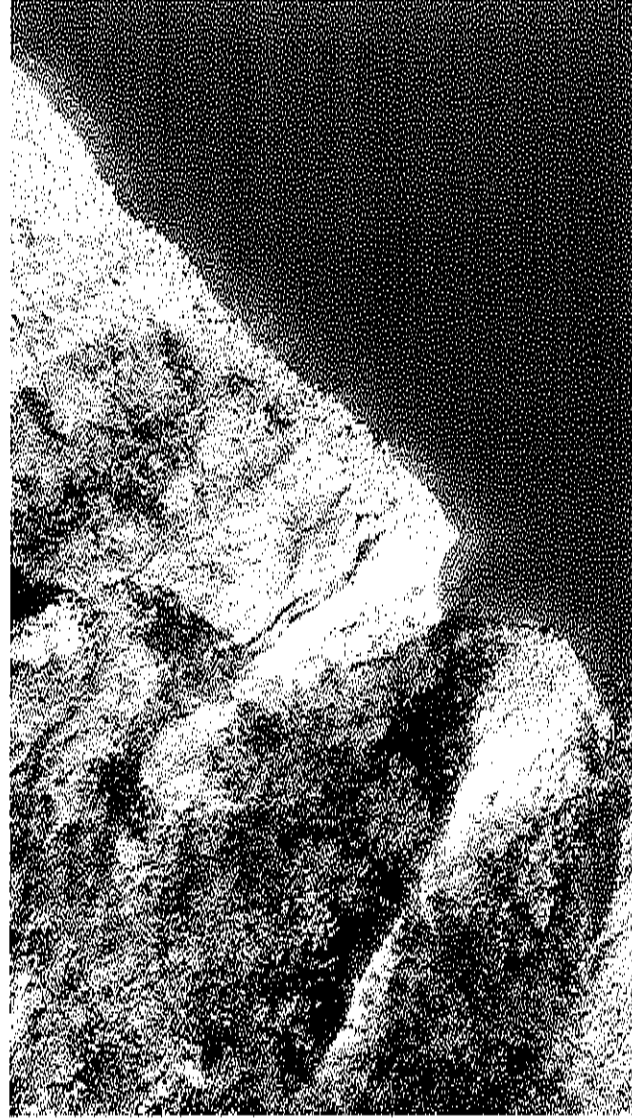
Figura 3.5.2-8. Detalhe da zona C2.1, mostrando material de talus com blocos de rocha de variadas dimensões e a formação de vegetação e solo nas porções menos inclinadas. O material dessa zona muitas vezes se encontra inconsolidado, o que favorece a ocorrência de instabilidades, como o rolamento de blocos e escorregamentos translacionais rasos.

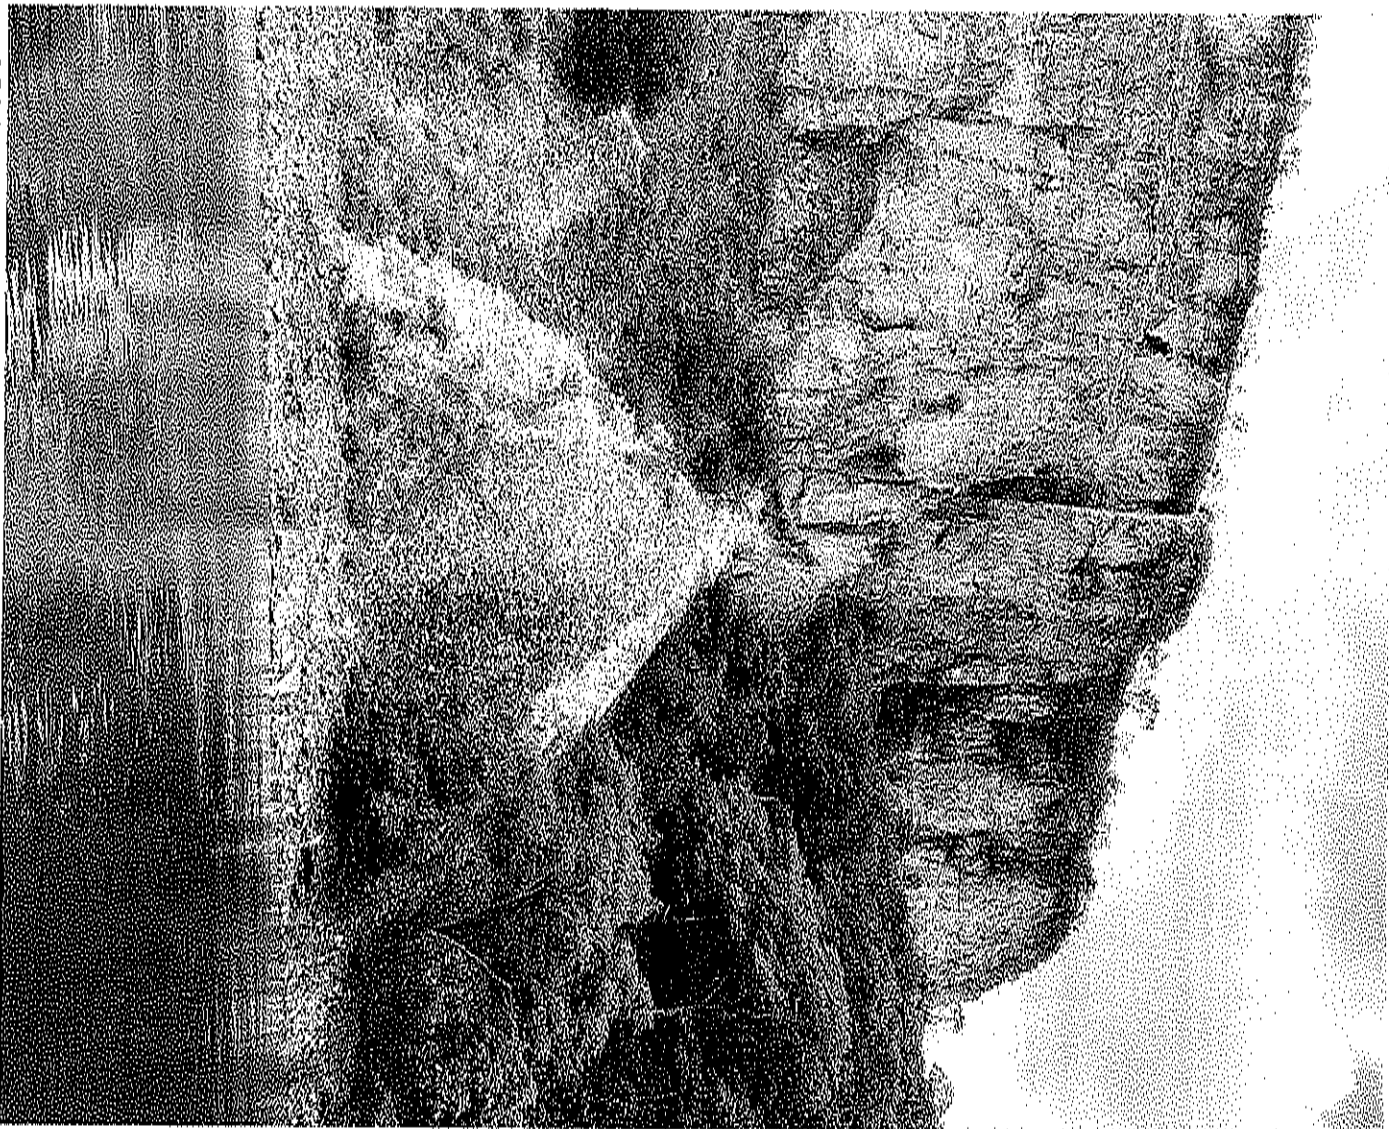
Figura 3.5.2-9. Detalhe da zona C2.1, mostrando material de talus com blocos de rocha de variadas dimensões e a formação de vegetação e solo nas porções menos inclinadas. O material dessa zona muitas vezes se encontra inconsolidado, o que favorece a ocorrência de instabilidades, como o rolamento de blocos e escorregamentos translacionais rasos.
