Ofício n° 190/2023

**Avaliação de Riscos Geológico-Geotécnicos nos Cânions
denominados Vale dos Tucanos e Morro dos Cabritos
localizados no município de São José da Barra (MG)**

RELATÓRIO FINAL - VERSÃO 2

AGOSTO – 2022

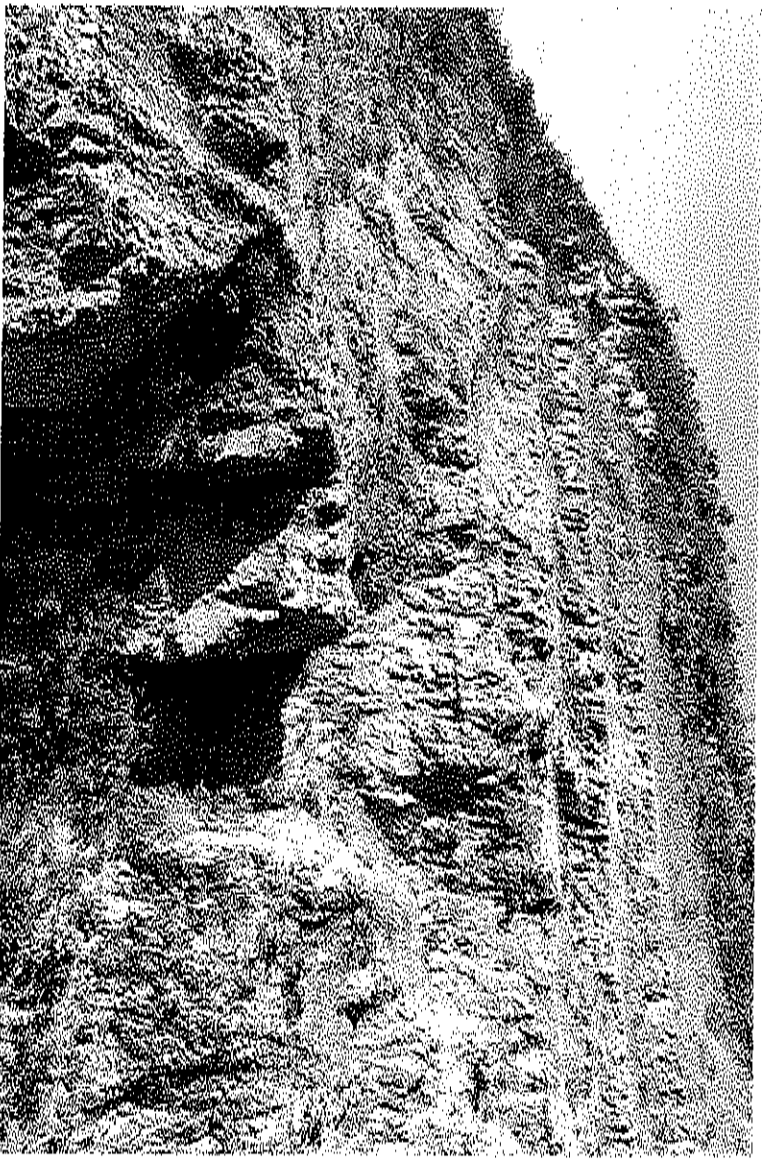
Figura 3.5.2-13. Vista do Morro dos Cabritos atualmente, onde se observa vários pontos com erosões lineares significativas na zona C2.2, mostrando blocos rochosos de grandes dimensões intensamente fraturados e inclinados em direção a repressa, demonstrando que ainda há grandes massas rochosas instáveis que podem se deslocar. Medidas de contingenciamento do perigo são altamente recomendadas, incluindo a elaboração e execução de projeto de recuperação e estabilização de todo este compartimento.

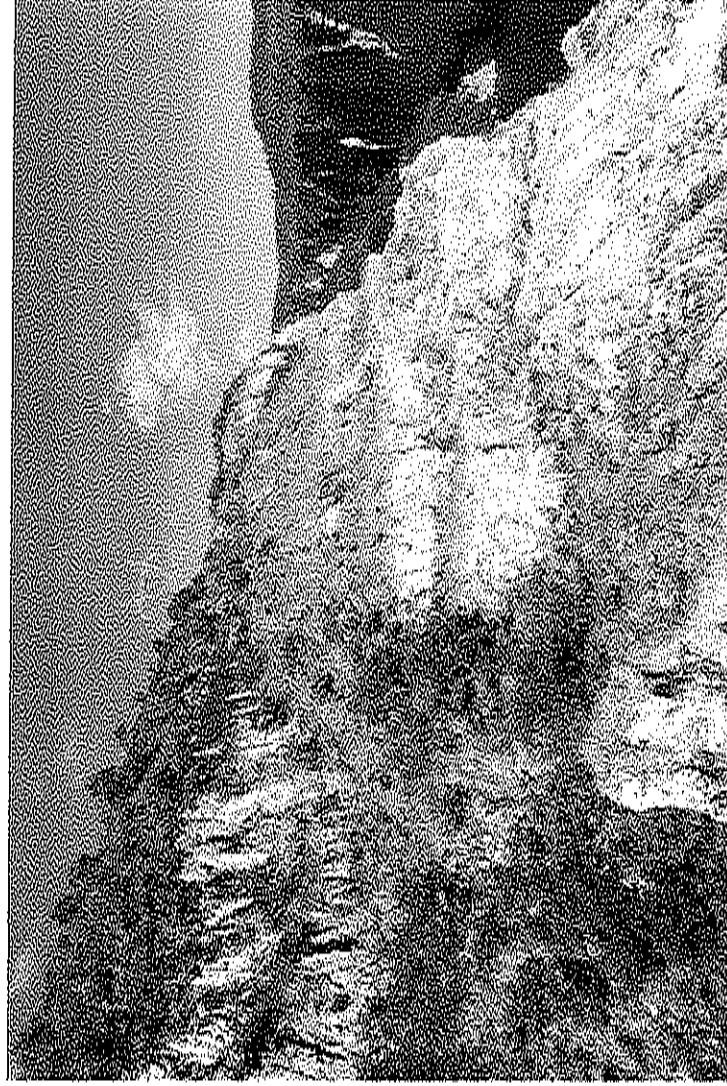
Figura 3.5.2-14. Outra vista do Morro dos Cabritos atualmente, onde se observa vários pontos com erosões lineares significativas na zona C2.2, mostrando blocos rochosos de grandes dimensões intensamente fraturados e inclinados em direção a represa. Medidas de contingenciamento do perigo são altamente recomendadas, incluindo a elaboração e execução de projeto de recuperação e estabilização de todo este compartimento.

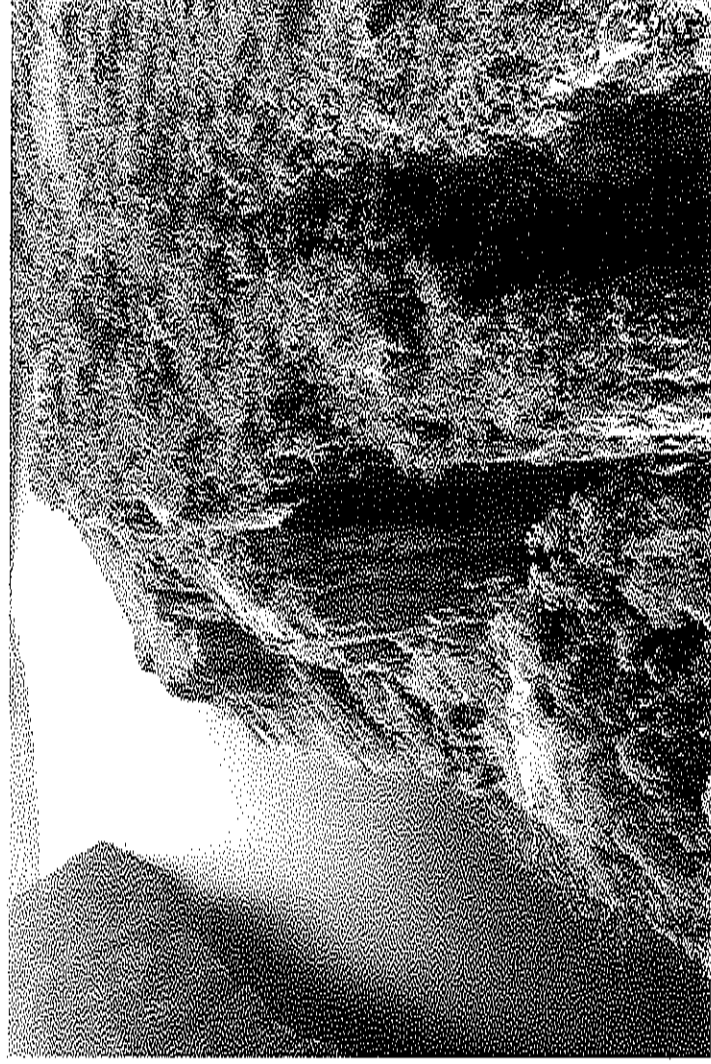
Figura 3.5.2-15. Vista do Morro dos Cabritos nos dias atuais. Detalhe da zona C2.2, mostrando bloco de rocha com cerca de 50 metros de altura, intensamente fraturado e inclinado em direção a represa, demonstrando que ainda há grandes massas rochosas instáveis que podem se deslocar gerando ondas significativas no reservatório. Medidas de contingenciamento do perigo são altamente recomendadas, incluindo a elaboração e execução de projeto de recuperação e estabilização de todo este compartimento.

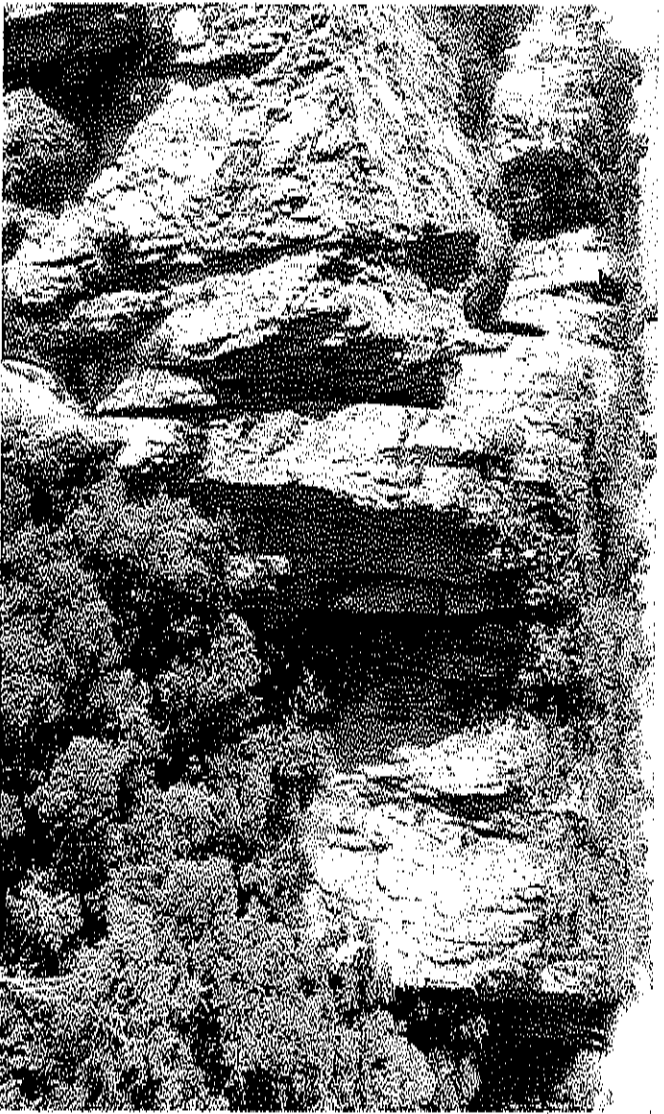
Figura 3.5.2-16. Detalhe da zona C2.2, onde observa-se diversas colunas de rocha com até 50 m de altura, intensamente fraturadas e inclinadas em direção a represa, indicando o início do processo de tombamento. Medidas de contingenciamento do perigo são altamente recomendadas, incluindo a elaboração e execução de projeto de recuperação e estabilização de todo este compartimento.

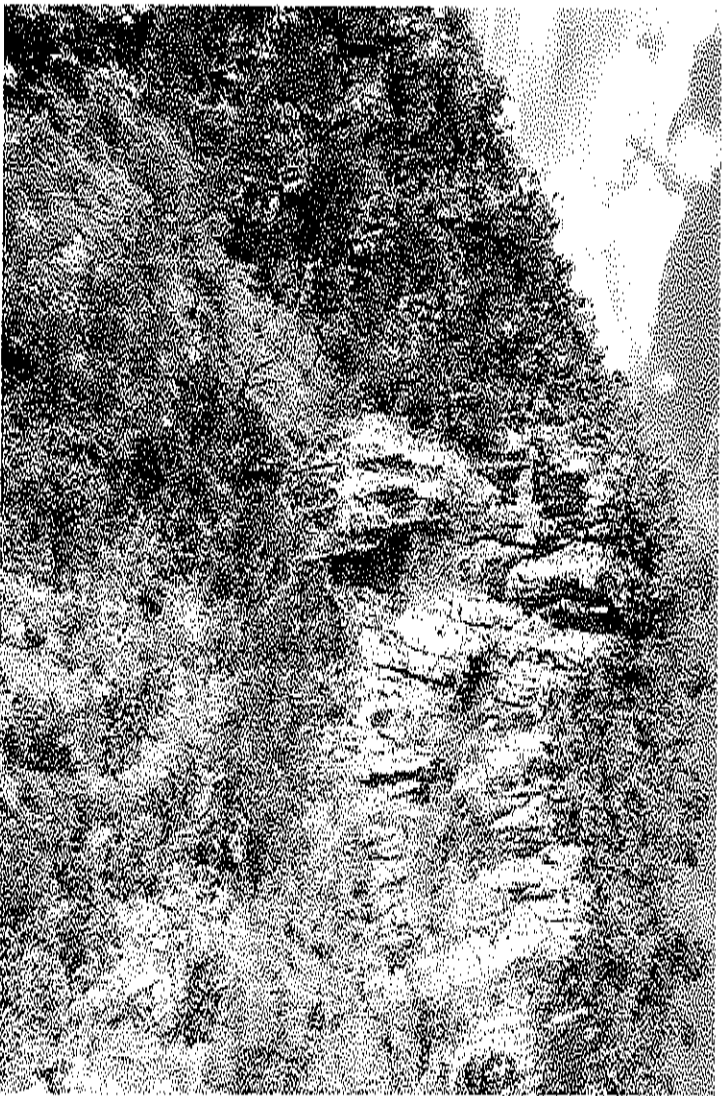
Figura 3.5.2-17. Detalhe de outra porção da zona C2.2, mostrando blocos e colunas de rocha com até 30 metros de altura, intensamente fraturadas e inclinadas em direção a represa. Medidas de contingenciamento do perigo são altamente recomendadas, incluindo a elaboração e execução de projeto de recuperação e estabilização de todo este compartimento.
