Laudo técnico

Laudo Técnico referente à multifuncional Brother MFC-8952DW.

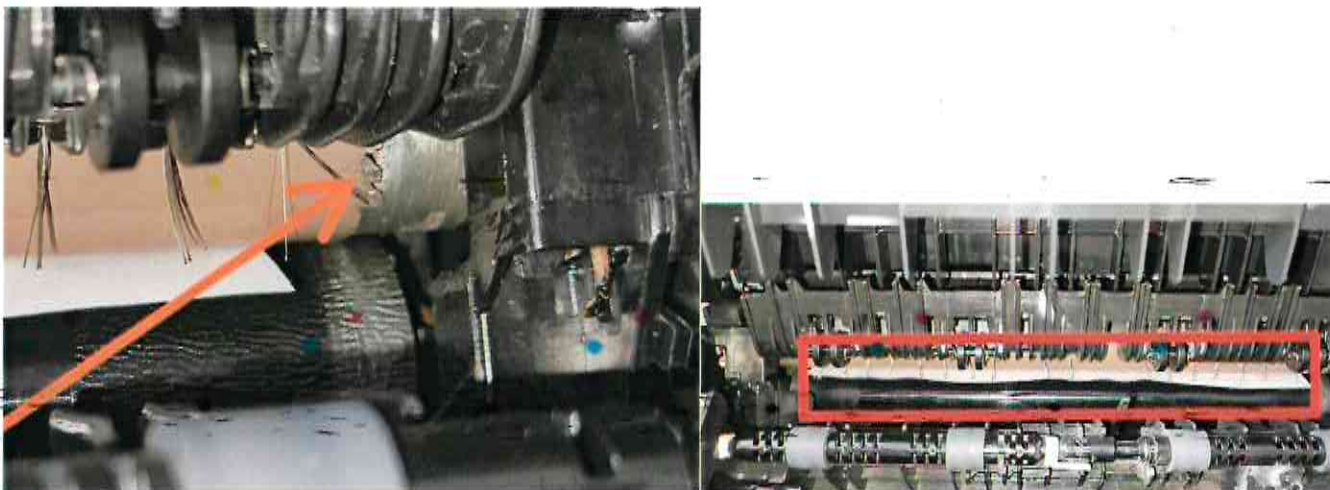
Multifuncional está apresentando atolamentos de papel nas impressões e cópias.

Foi verificado que a multifuncional está atolando papel na unidade fusora devido à película do fusor estar danificada (rasgada na lateral conforme foto).

Recomenda-se a troca da unidade fusora.
