Ofício n° 190/2023

**Avaliação de Riscos Geológico-Geotécnicos nos Cânions
denominados Vale dos Tucanos e Morro dos Cabritos
localizados no município de São José da Barra (MG)**

RELATÓRIO FINAL - VERSÃO 2

AGOSTO – 2022

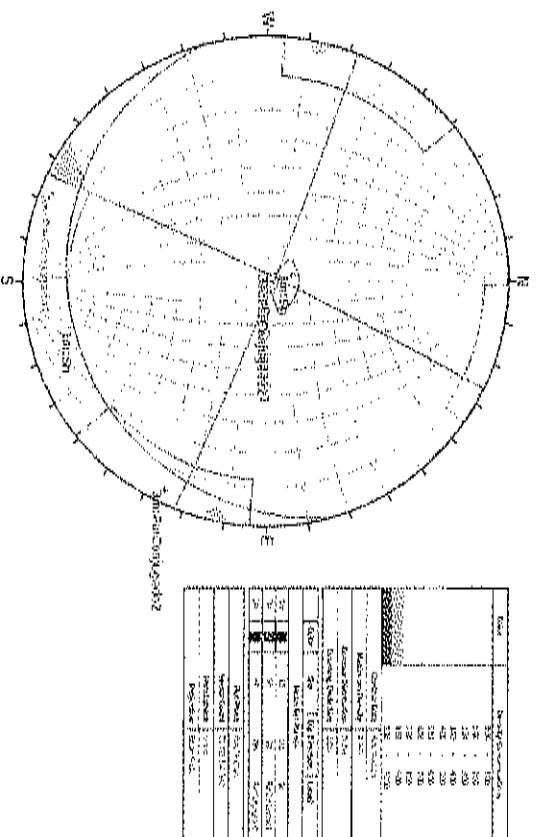
Figura 3.3-1. Estereograma com o padrão geral do naciço rochoso da área estudada no Vale dos Tucanos (n=23), indicando a direção preferencial das fraturas NNE-SSW (F2) subverticais e SE-NW representando as fraturas do tipo par conjugado e as fraturas sub-horizontais indicando o plano de foliação preferencial (F1).

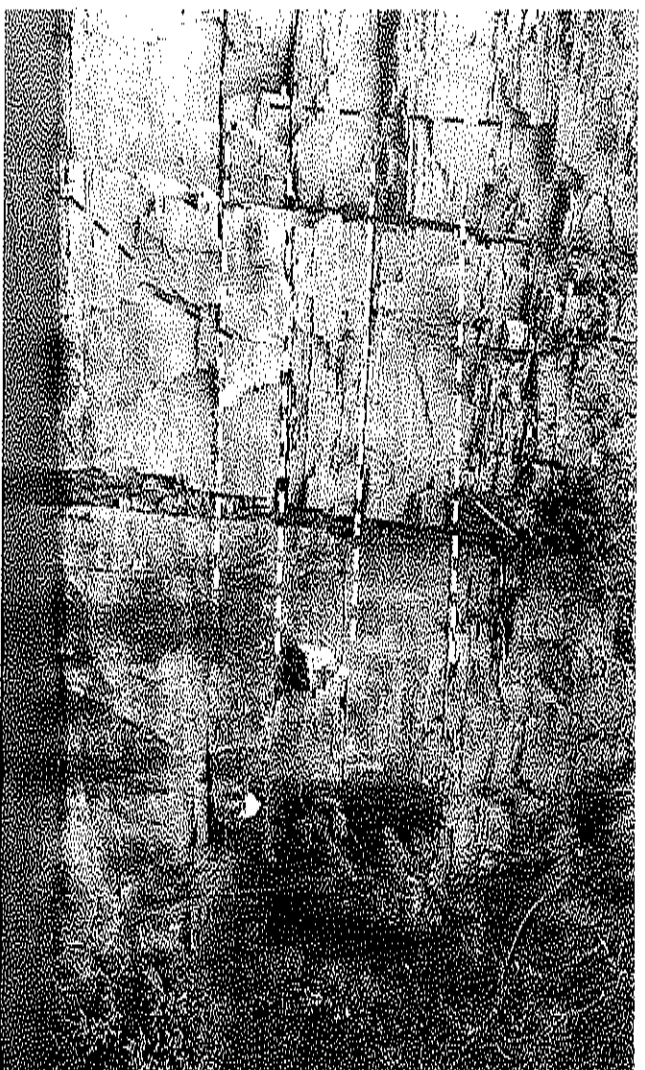
O maciço rochoso na região de estudo está condicionado, principalmente, por fraturas subverticais de direção NNW-SSE, com poucas fraturas E-W sub-horizontais e secundariamente pelas fraturas sub-horizontais associadas com o rompimento junto aos planos de foliação. Essas famílias de fraturas, bem evidentes nos afloramentos de rocha, condicionam a formação de blocos regulares variando entre formas parecidas a paralelepípedos.

Figura 3.3-2. Padrão geral de fraturamento do Quartzito Furnas no cânion do Vale dos Tucanos. Observa-se na figura, as famílias de fratura de caráter sub-horizonta F1 (em amarelo) e de caráter subvertical a vertical F2 e F3 (em vermelho).

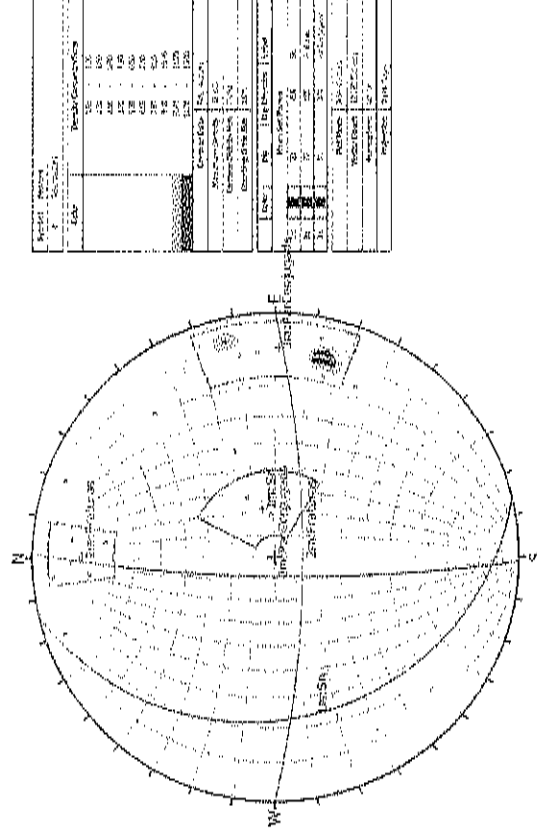
Figura 3.3-3. Estereograma com o padrão geral do maciço rochoso da área estudada no Morro dos Cabritos (n =23), indicando a direção preferencial das F1 (1m no estereograma) relacionadas a Sn, sub-horizontais e fraturas N-S (F2-2m) subverticais. E as fraturas do tipo par conjugado com direções preferenciais E-W, subverticais F3 (3m).

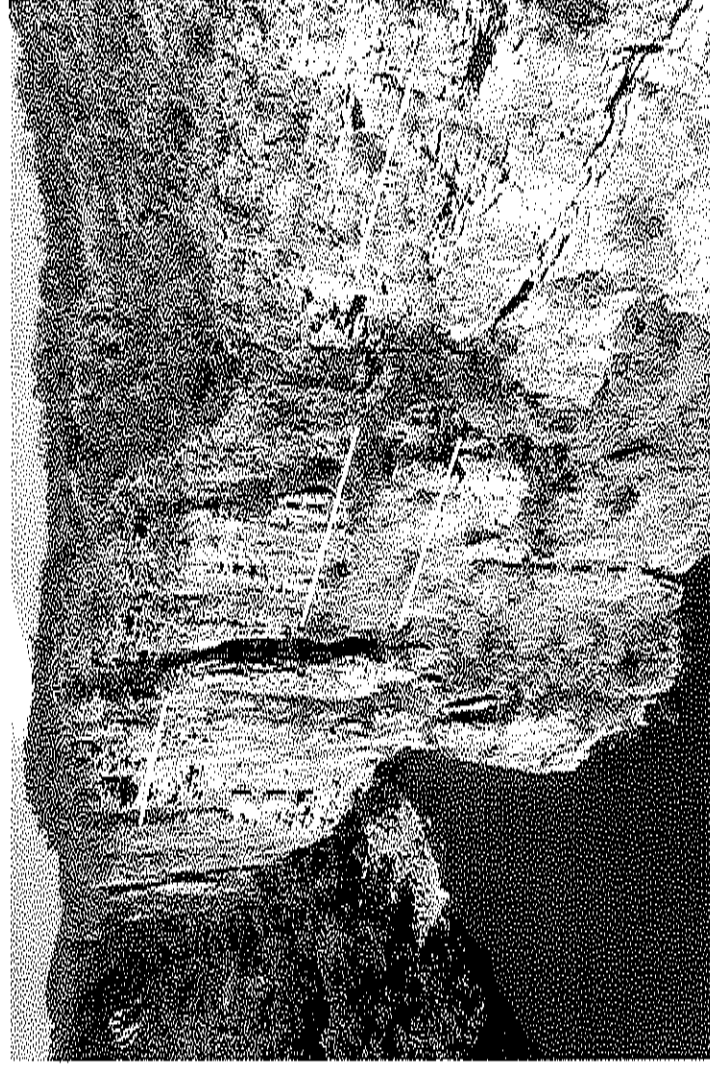
Figura 3.3-4. Padrão geral de fraturamento do Quartzito Furnas no cânion do Morro dos Cabritos. Observa-se na figura as famílias de fratura de caráter sub-horizonta|F1 (em amarelo) e de caráter subvertical a vertical F2 e F3 (em vermelho). Apresenta fraturas abertas e de grandes dimensões nas direções preferenciais.

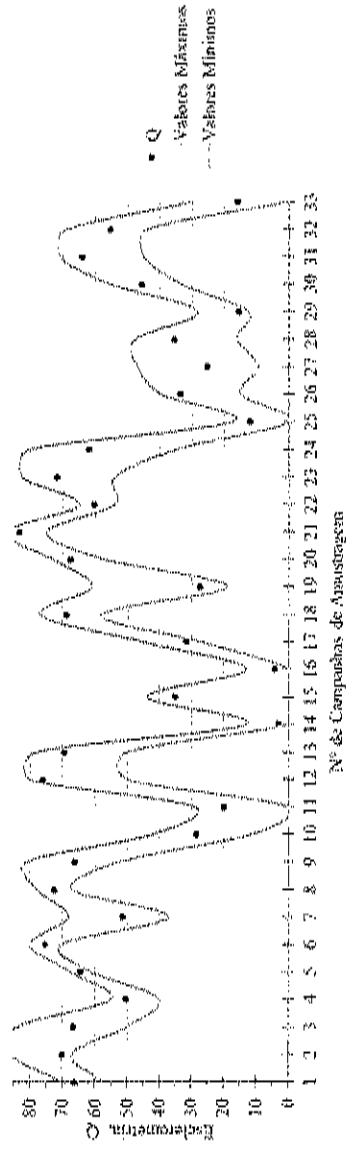
Os valores de repiques finais do ensaio apresentaram variação entre 85,5 e 5,5 (**Figura 3.4-1**). Da mesma maneira, as propriedades e os parâmetros estimados indicaram amplo aspecto de respostas físico-mecânicas dos materiais rochosos investigados. Em outras palavras, gradando de alta resistência a baixa resistência (**Tabela 3.4-1**). Conforme análise dos resultados, os graus de alteração foram indicados para a rocha quartzítica e as suas particularidades observadas em campo (**Figuras 3.4-2 e 3.4-3; Tabela 3.4-2**). Esses resultados compõem informações que subsidiaram as classificações geomecânicas e análises de estabilidade abordadas no relatório final.

Figura 3.4-1. Ensaio de esclerometria: valores de repique ao longo das campanhas de amostragem.

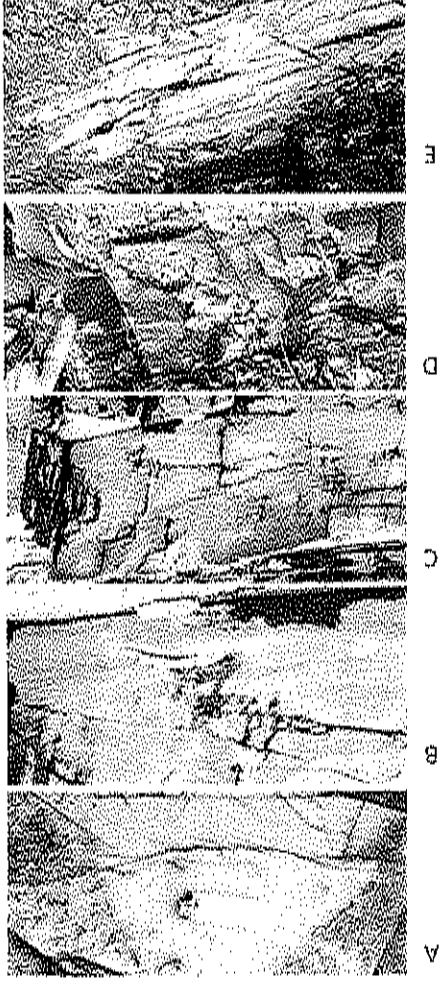
Figura 3.4-2. Graus de alteração do quartzito Furnas (q) (A-E) e particularidades da alteração da foliação quartzítica - xistosa (qx) (F-I).

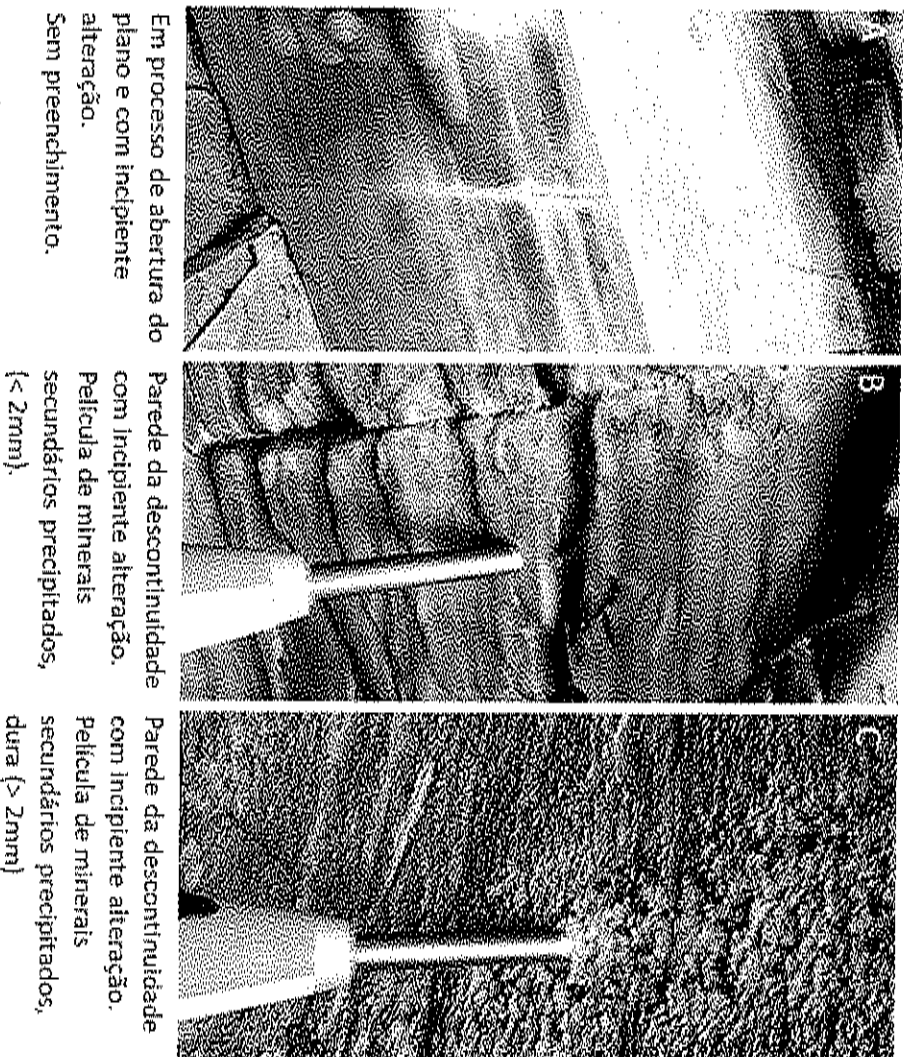
Figura 3.4-3. Particularidades das paredes das descontinuidades subverticais.

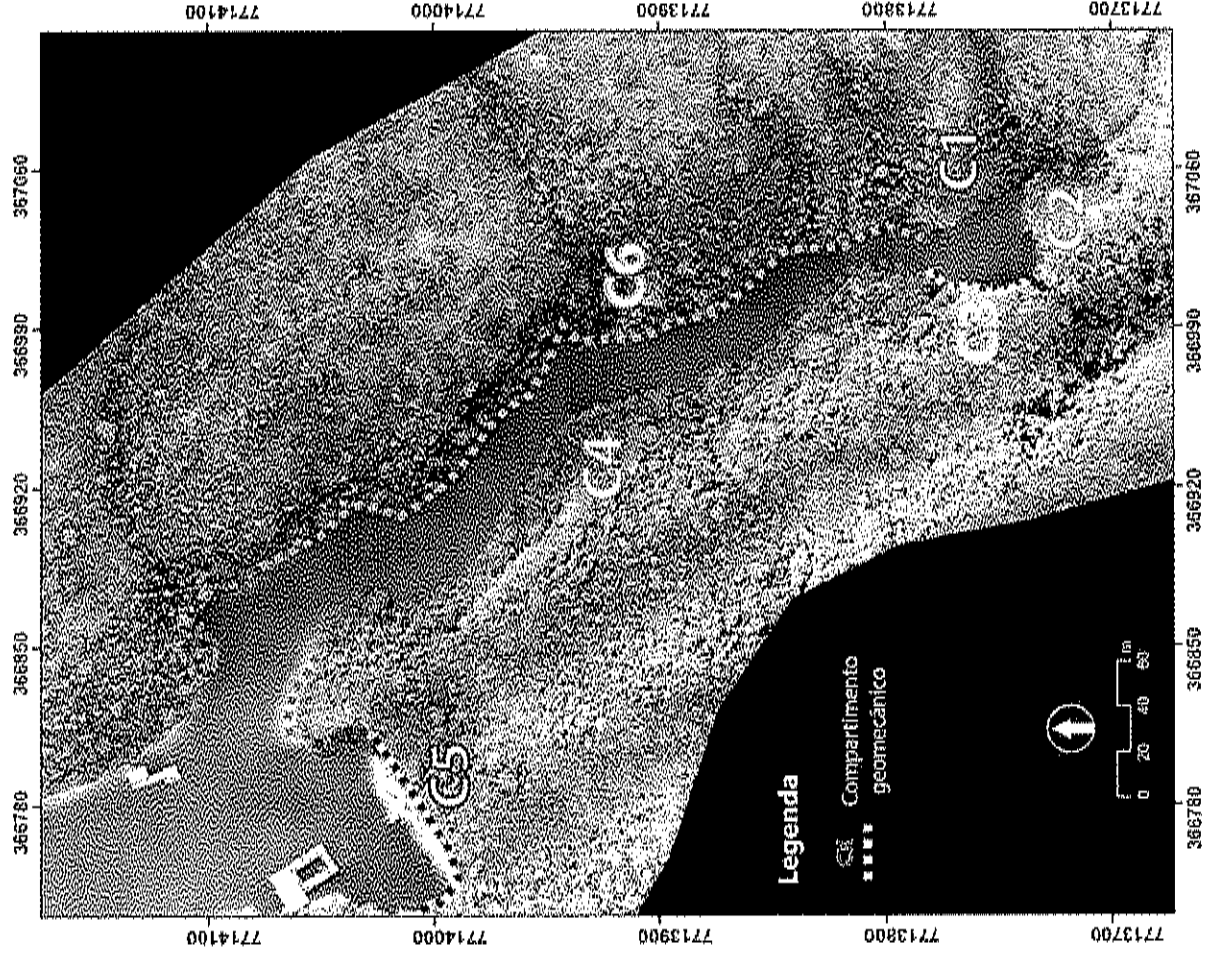
O cânion Vale dos Tucanos foi dividido em seis (6) compartimentos geomecânicos, cujos limites são mostrados na Figura 3.5.1-1. Cada compartimento foi, então, subdividido em zonas estruturais de menor dimensão.

Figura 3.5.1-1. Localização dos diferentes compartimentos geomecânicos identificados do Cânion Vale dos Tucanos.

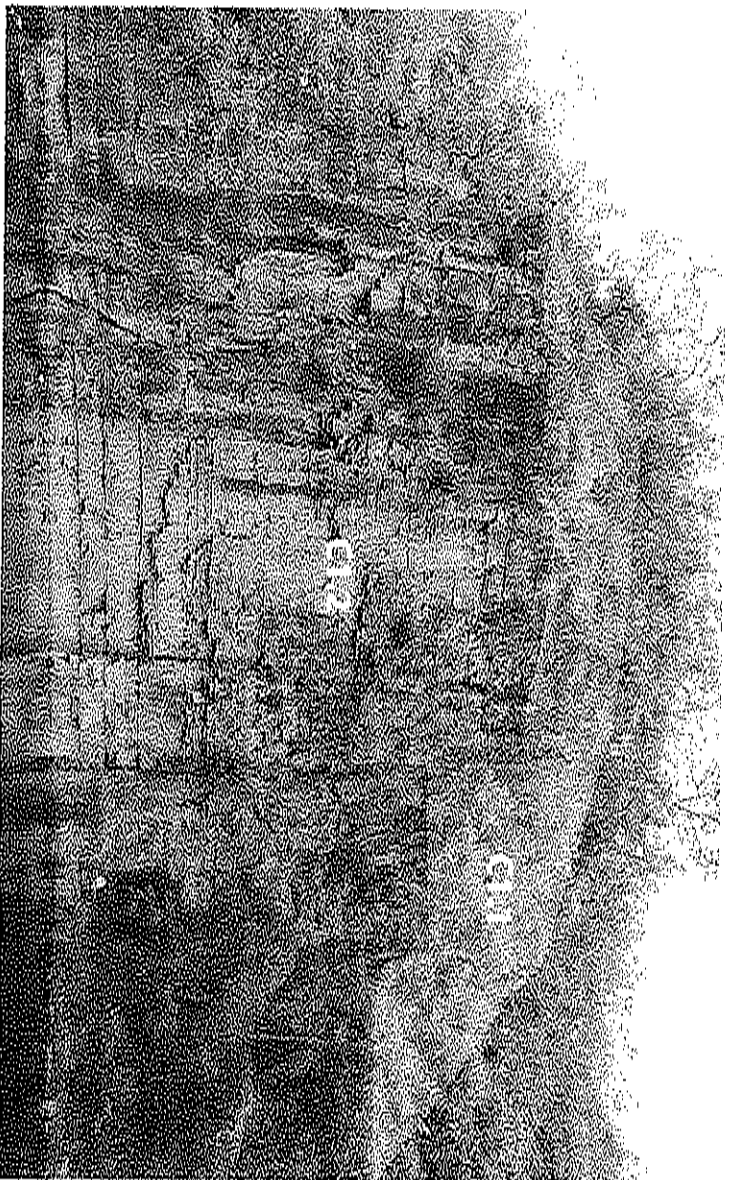
O compartimento geomecânico C1 corresponde ao paredão com direção N40W, que foi subdivido em duas (2) zonas devido às diferenças estruturais observadas no corpo rochoso, conforme ilustra **Figura 3.5.1-2**.

A zona C1.1 corresponde à zona estrutural localizada no topo do compartimento C1, sendo classificada como “Maciço Rochoso Muito Fraco”, de acordo com a classificação geomecânica (Peso total: 20). Essa zona é caracterizada por fraturas contínuas no maciço, com um espaçamento curto entre elas, além da presença de vegetação e solo argilo-arenoso, o que facilita a ocorrência de instabilidades, como o tombamento e rolamento/saltação de blocos de rocha de dimensões centimétricas e métricas. É possível notar áreas em que o perigo para rolamento/saltação de blocos de dimensões decimétricas (aproximadamente 50 cm de comprimento maior) é alta (**Figura 3.5.1-3**), na entrada da porção final do cânion, e, por consequência, é necessário que medidas de contingenciamento do perigo sejam tomadas.

Figura 3.5.1-2. Compartimento geomecânico C1. Duas zonas estruturais foram individualizadas dentro deste compartimento, devido a diferenças nas características do maciço rochoso.

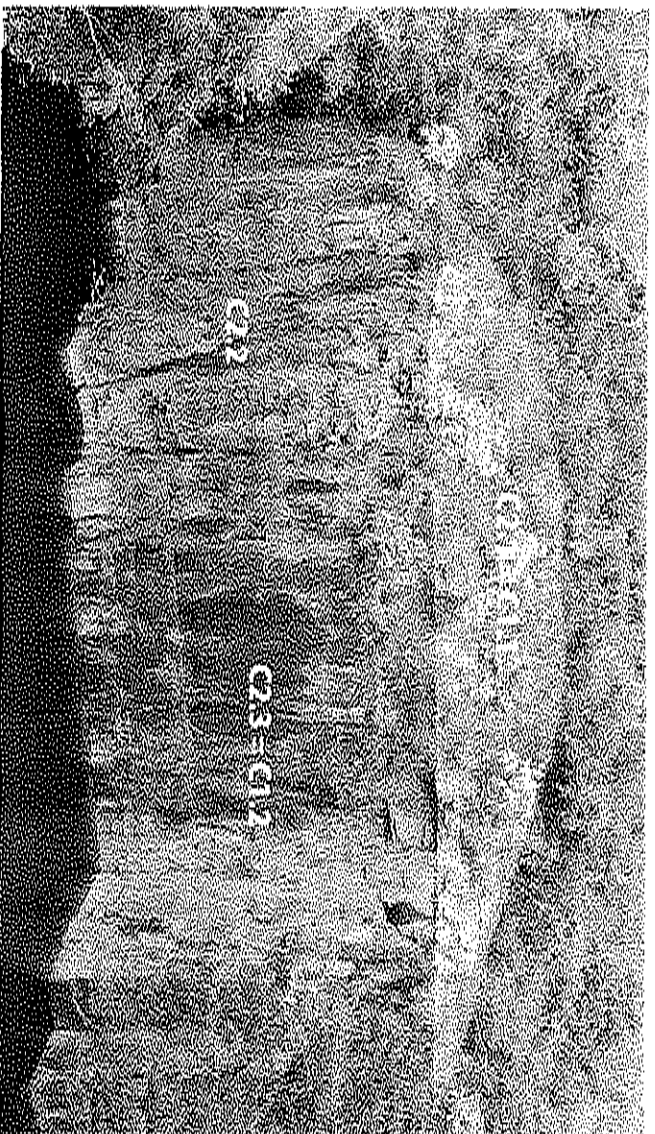
A zona C2.1 tem comportamento geomecânico semelhante à zona C1.1 observada no compartimento C1, sendo classificada como um maciço rochoso “Muito Fraco” (Peso total: 20), devido ao intenso fraturamento do maciço rochoso, com a formação de solo e vegetação entre as fraturas. A zona C2.2, localizada na porção inferior esquerda do paredão, também é classificada como “Maciço Rochoso Muito Fraco” (Peso total: 20), devido ao intenso fraturamento e curto espaçamento entre as fraturas, o que faz com que seja suscetível a instabilidades. As fraturas podem apresentar solo e vegetação, o que também favorece a ocorrência de instabilidades na encosta, principalmente por processos de tombamento e queda de blocos, com formação de blocos

e colunas de rochas instáveis de dimensões de 1 a 5 metros de altura (Figura 3.5.1-6). Duas famílias de fraturas com direção NW/SE e NE/SW controlam o comportamento geomecânico desta zona.

Figura 3.5.1-5. Compartimento geomecânico C2. Três zonas estruturais foram individualizadas dentro deste compartimento.

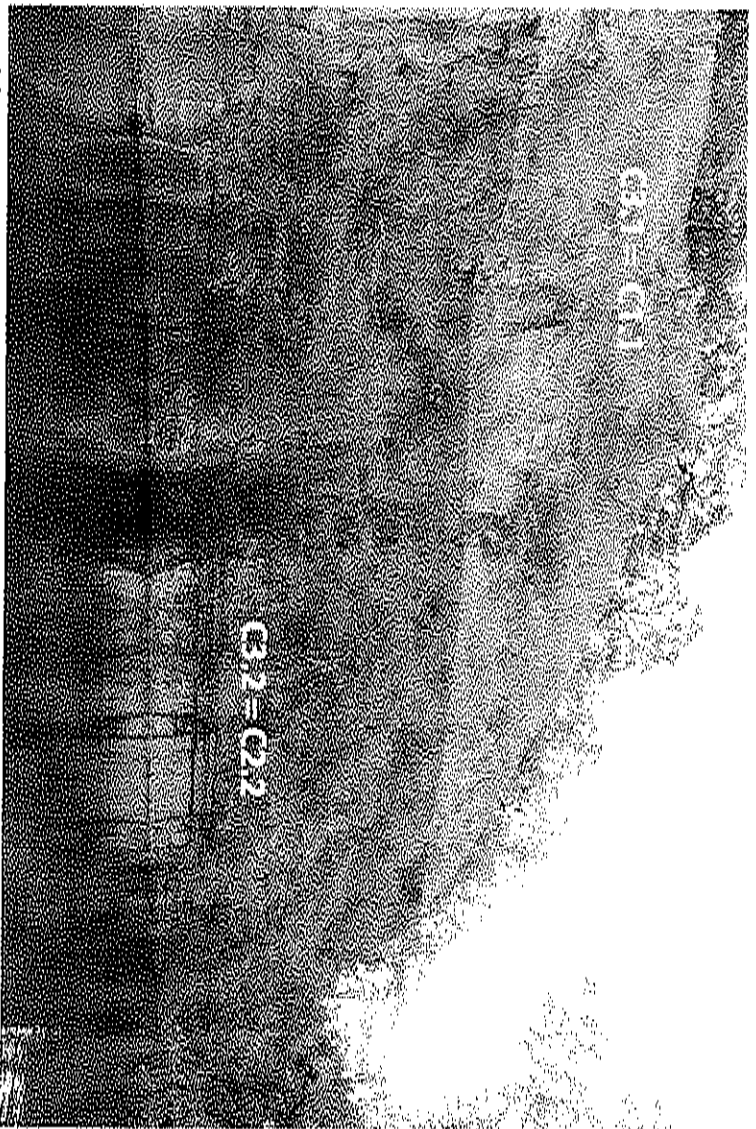
O compartimento geomecânico C3 corresponde ao paredão com direção preferencial N05E, que foi subdividido em duas zonas distintas (Figura 3.5.1-8): zona C3.1 referente a um “Maciço Rochoso Muito Fraco” (peso total: 20), que apresenta comportamento geomecânico semelhante à zona C1.1 (Figura 3.5.1-9); e zona C3.2 classificada também como “Maciço Rochoso Muito Fraco” (peso total: 20), que apresenta comportamento geomecânico à zona C2.2 (Figura 3.5.1-10).

Figura 3.5.1-8. Compartimento geomecânico C3. Duas zonas estruturais foram individualizadas dentro deste compartimento, classificadas como maciço rochoso muito fraco.

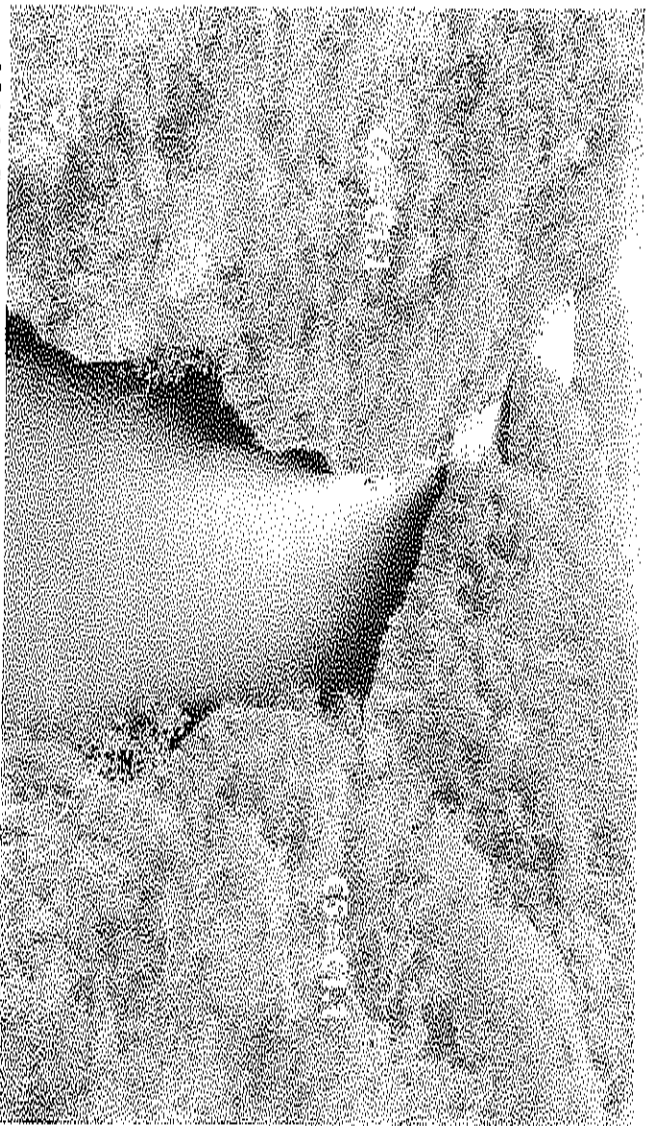
O compartimento C4 corresponde ao paredão com direção aproximada de N45W, que apresenta somente uma zona estrutural (Figura 3.5.1-12) com comportamento geomecânico semelhante à zona C1.1 do compartimento C1. O compartimento C4 apresenta intenso fraturamento, com a ocorrência de solo e vegetação entre as fraturas, favorecendo a ocorrência de processos de queda/saltação de blocos (Figura 3.5.1-13).

Figura 3.5.1-12. Compartimento geocêntrico C4 e C5. Os dois compartimentos apresentam comportamento geocêntrico semelhante à zona C1, identificado no compartimento C1.

De forma similar ao compartimento C4, o compartimento geomecânico C5 (**Figura 3.5.1-12**), cuja direção aproximada é de N20W, apresenta comportamento semelhante à zona estrutural C1.1 do compartimento C1, classificada como “maciço rochoso fraco” (Peso total: 20). O compartimento C5 apresenta intenso fraturamento, com a ocorrência de solo e vegetação entre as fraturas, com alta suscetibilidade a ocorrência de processos de quedas/saltação de blocos. O compartimento C5, no entanto, apresenta porções com comportamento geomecânico mais resistente, menos fraturadas e com menor ocorrência de solo e rocha por entre as fraturas (**Figura 3.5.1-14**). De uma forma geral, a suscetibilidade a ocorrência de instabilidades neste compartimento é alta, mesmo em porções mais resistentes do maciço rochoso, e, desta forma, é adotado para toda sua extensão a classificação da zona estrutural C1.1 para melhor caracterizar o padrão global de alta suscetibilidade a instabilidades no talude.

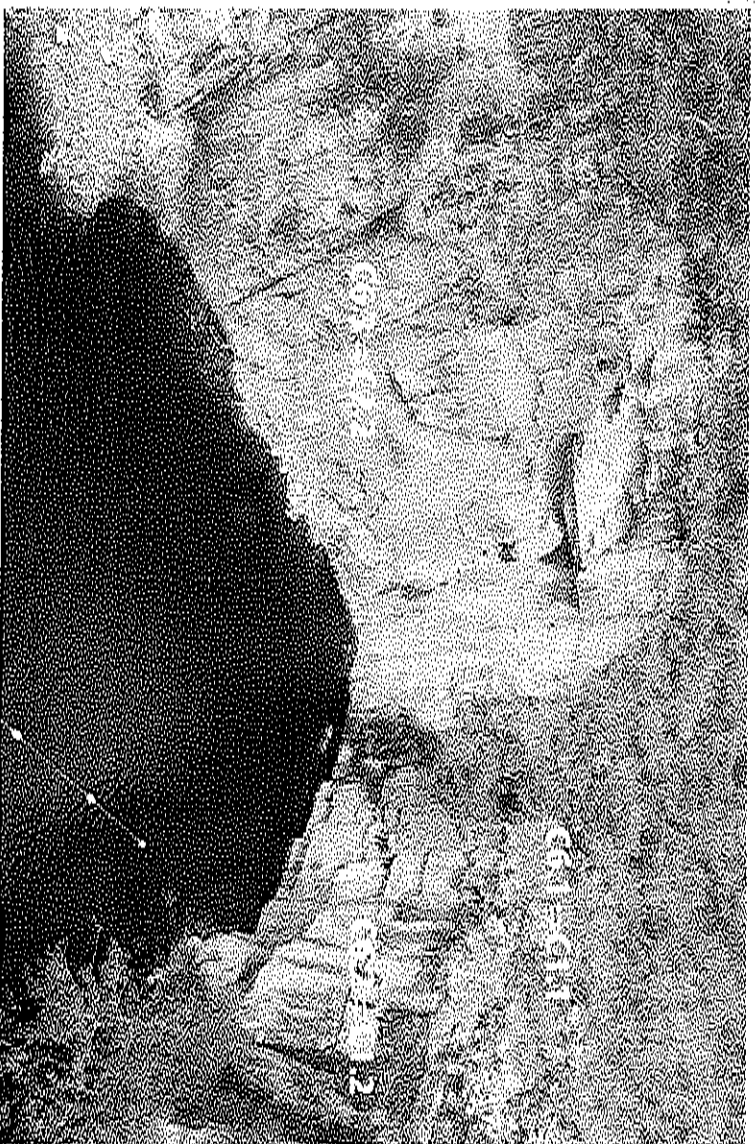
Figura 3.5.1-15. Compartimento geomecânico C6. Três zonas estruturais foram identificadas neste compartimento, com comportamento geomecânico semelhantes a zonas identificadas em outros compartimentos do cânion Vale dos Tucanos.

A zona estrutural C6.2, na porção leste da queda d'água presente nesta porção do cânion (Figura 3.5.1-15), apresenta comportamento geomecânico semelhante à zona estrutural C1.2, identificada no compartimento C1. A zona C6.2 é classificada como “Maciço Rochoso Razoável”, de acordo com os parâmetros propostos na classificação geomecânica, pois apresenta um maior espaçamento entre as fraturas, que também apresentam abertura menor quando comparada à zona C1.1. A percolação de água pelas fraturas é menor, o que contribui para uma maior estabilidade do paredão, porém há diversos trechos no corpo rochoso com inclinação negativa com possibilidade de queda livre de blocos (Figura 3.5.1-16).

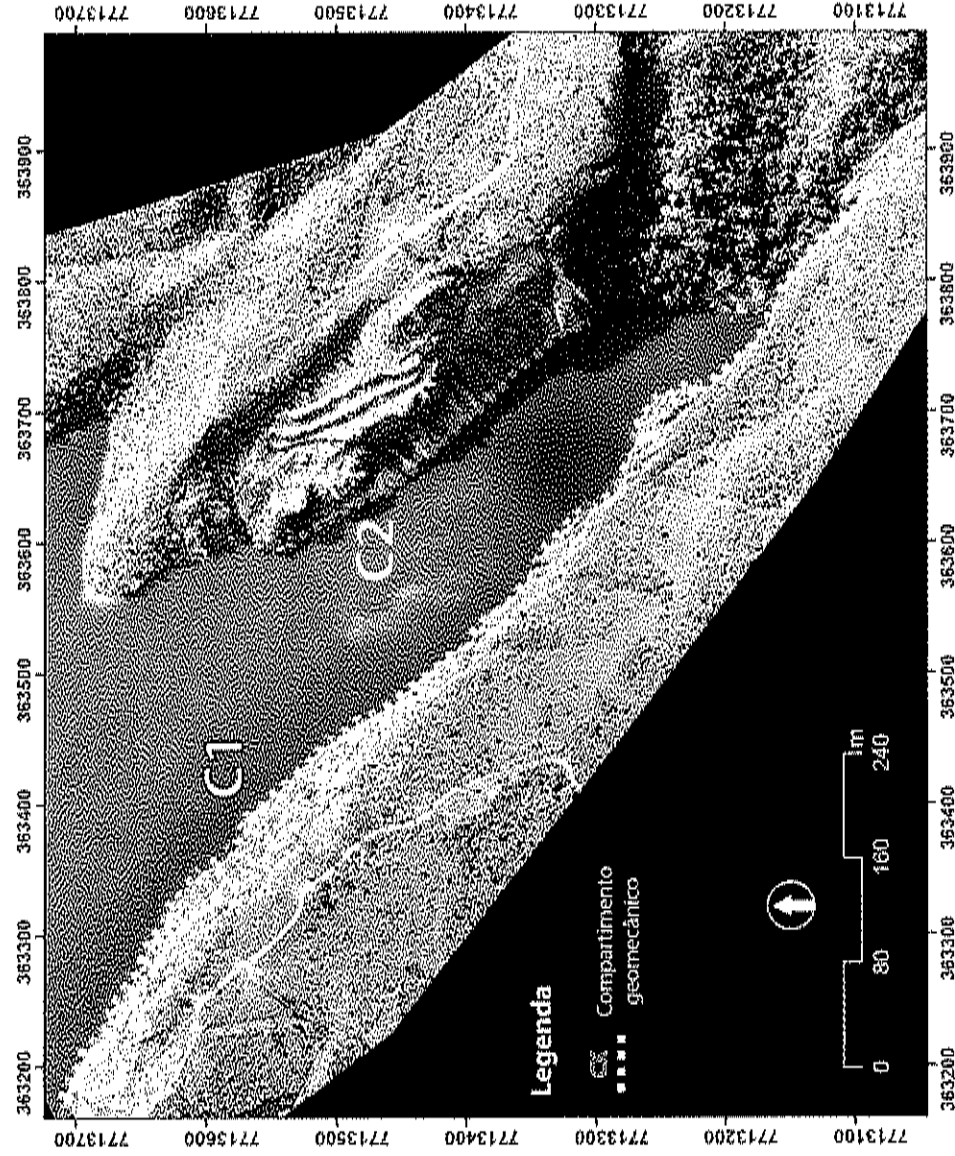
Figura 3.5.2-1. Localização dos diferentes compartimentos geomecânicos identificados na área do Cânion Morro dos Cabritos.

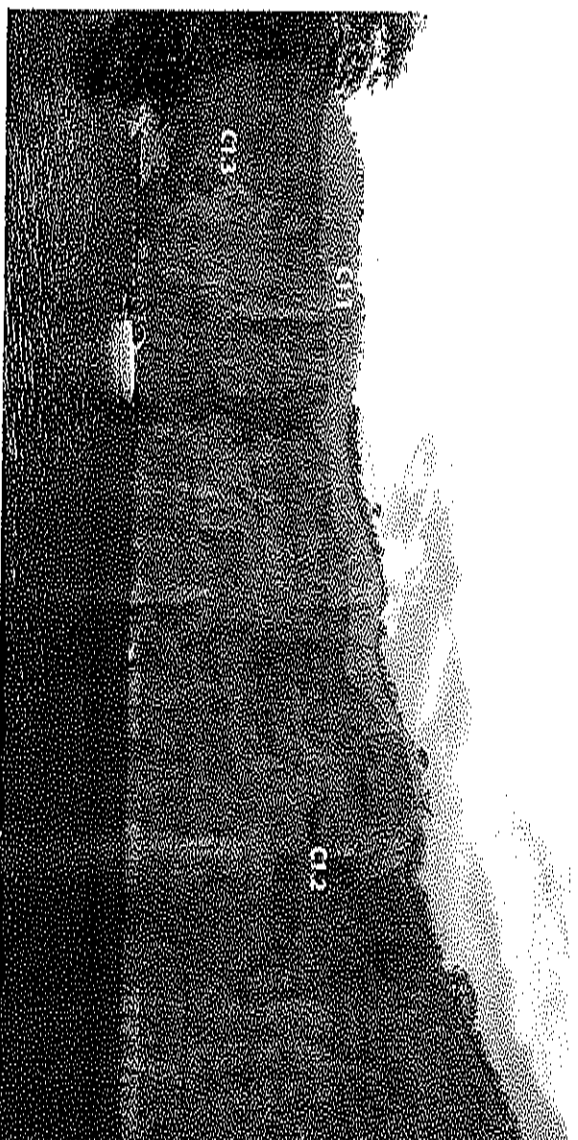
Figura 3.5.2-2. Compartimento geomecânico CI1. Três zonas estruturais foram individualizadas dentro deste compartimento, devido a diferenças nas características do maciço rochoso.

A zona C1.1 corresponde à zona estrutural localizada no topo do compartimento C1, sendo classificada como “Maciço Rochoso Muito Fraco” de acordo com a classificação geomecânica (Peso total: 20). Essa zona é caracterizada por fraturas contínuas no maciço, com um espaçamento curto entre elas (Figura 3.5.2-3), além da presença de vegetação e solo argilo-arenoso, o que facilita a ocorrência de instabilidades, especialmente por processos de tombamento e rolamento/saltação de blocos de rocha de dimensões centimétricas a métricas, assim como a ocorrência de escorregamento superficiais.

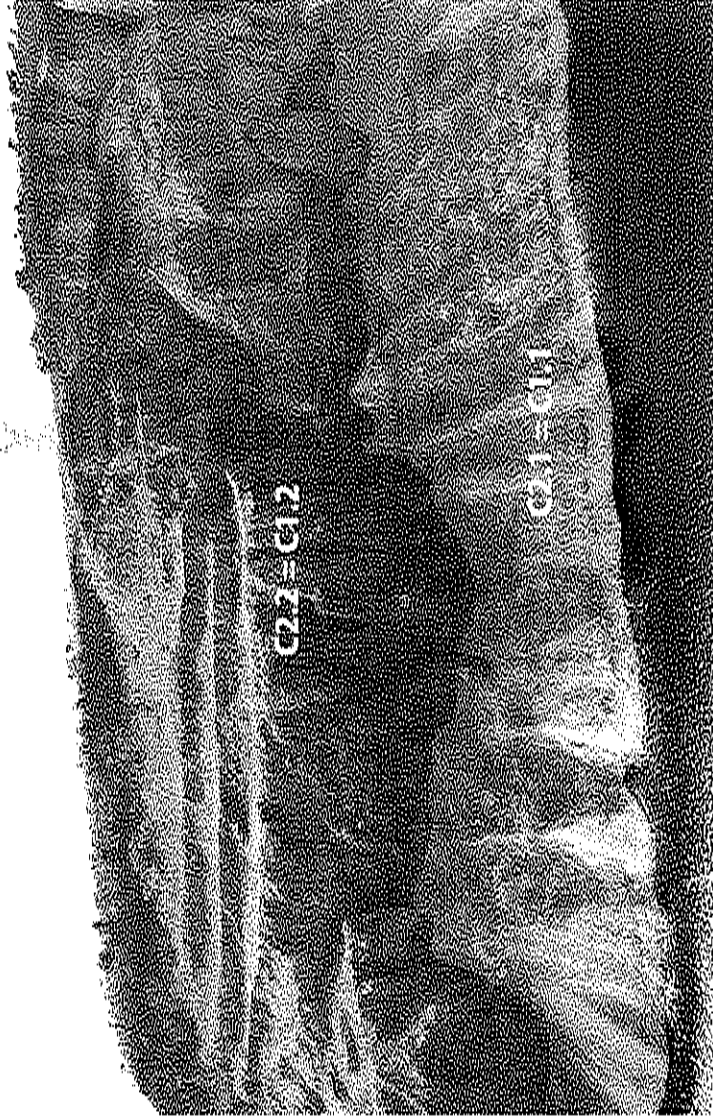
O compartimento geomecânico C2 corresponde ao paredão com direção preferencial N10W, que foi dividido em duas zonas distintas devido a diferenças estruturais observadas no paredão rochoso (Figura 3.5.2-7). A zona C2.1 tem comportamento geomecânico semelhante à zona C1.1, e é formado por material de talus depositado na porção inferior do paredão com blocos de rocha de dimensões variadas, onde nota-se a formação de solo e vegetação em algumas porções (Figuras 3.5.2-8 e 3.5.2-9). A alta inclinação do material coluvial favorece a ocorrência de instabilidades, especialmente os processos de rolamento e escorregamento, assim como pode potencialmente favorecer o tombamento de blocos de rocha de maiores dimensões (5 a 40 metros) da zona estrutural da porção superior do paredão rochoso (C2.2).

Figura 3.5.2-7. Compartimento geomecânico C2. Duas zonas estruturais foram individualizadas dentro deste compartimento, que apresentam comportamento geomecânico semelhante a zonas identificadas no compartimento C1.1 e C1.2.

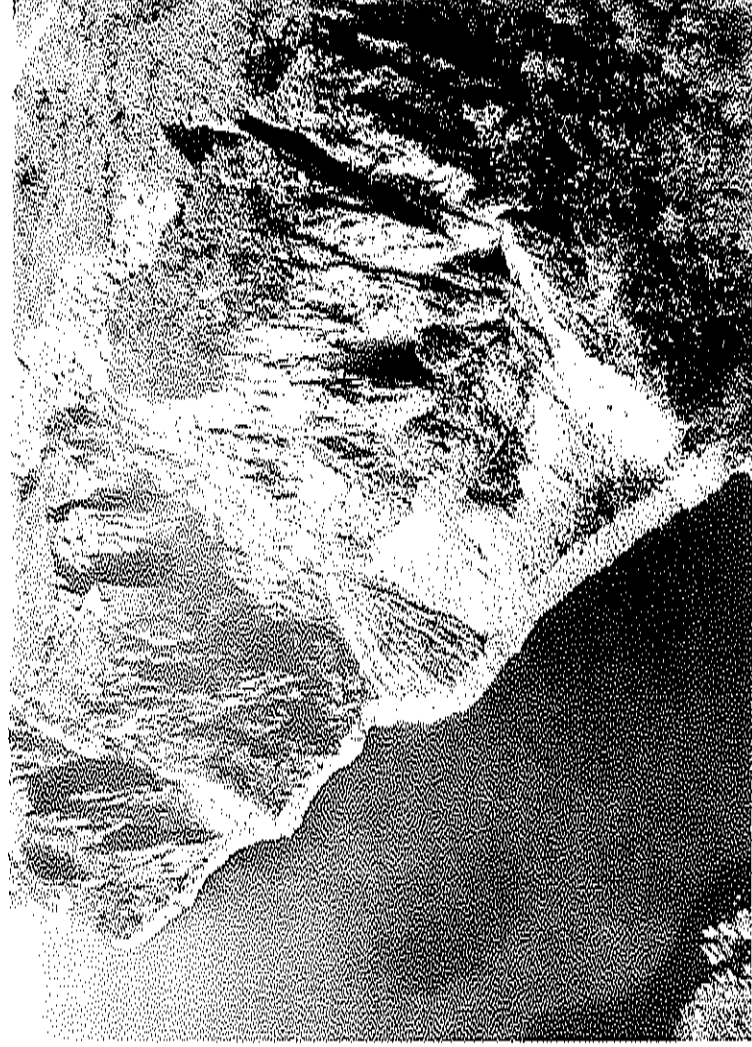
Figura 3.5.2-10. Vista do Morro dos Cabritos em foto tirada em setembro de 1985, mostrando a configuração do morro antes das intervenções realizadas pela empresa Furnas. Segundo Murillo Dondici Ruiz “a própria natureza indicou a solução mais adequada: o desmonte com maquinário *ripper* e lançamento do material encosta abaixo, formando um entrocamento no pé da encosta” (ABGE, 2017, 110p.)

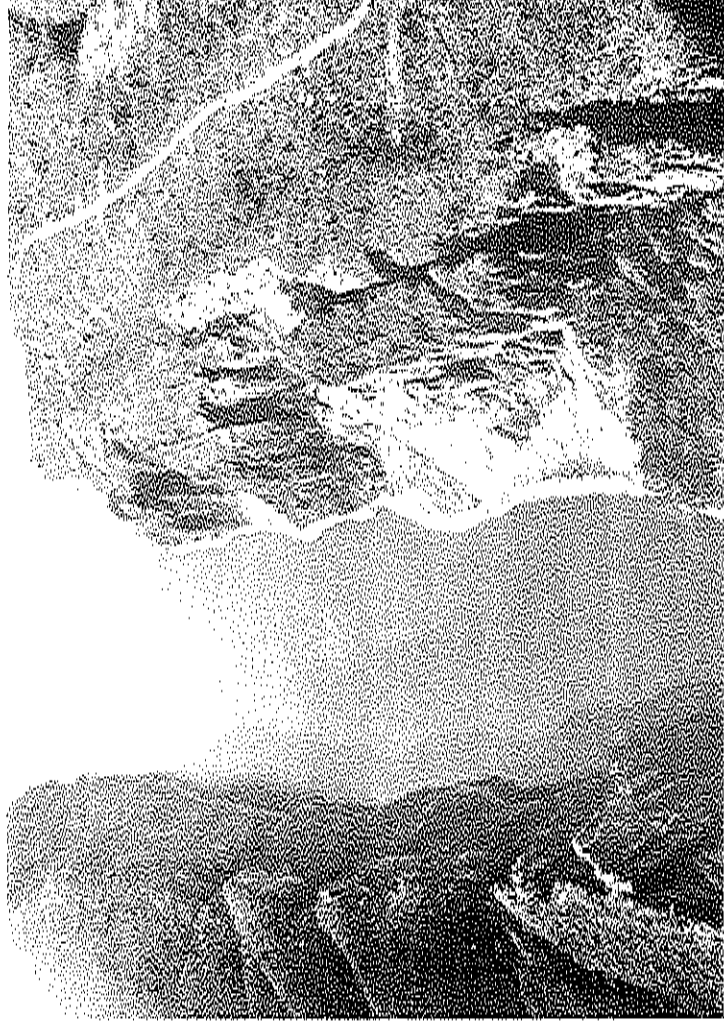
Figura 3.5.2-11. Vista do Morro dos Cabritos em foto tirada em setembro de 1985, mostrando a configuração do morro antes das intervenções realizadas pela empresa Furnas. Segundo Murillo Dondici Ruiz “o impressionante movimento de tombamento da encosta rochosa do Morro dos Cabritos, que apresentava um bloco de rocha de 80 metros de altura na beira do reservatório de Furnas” (ABGE, 2017, 111p.).

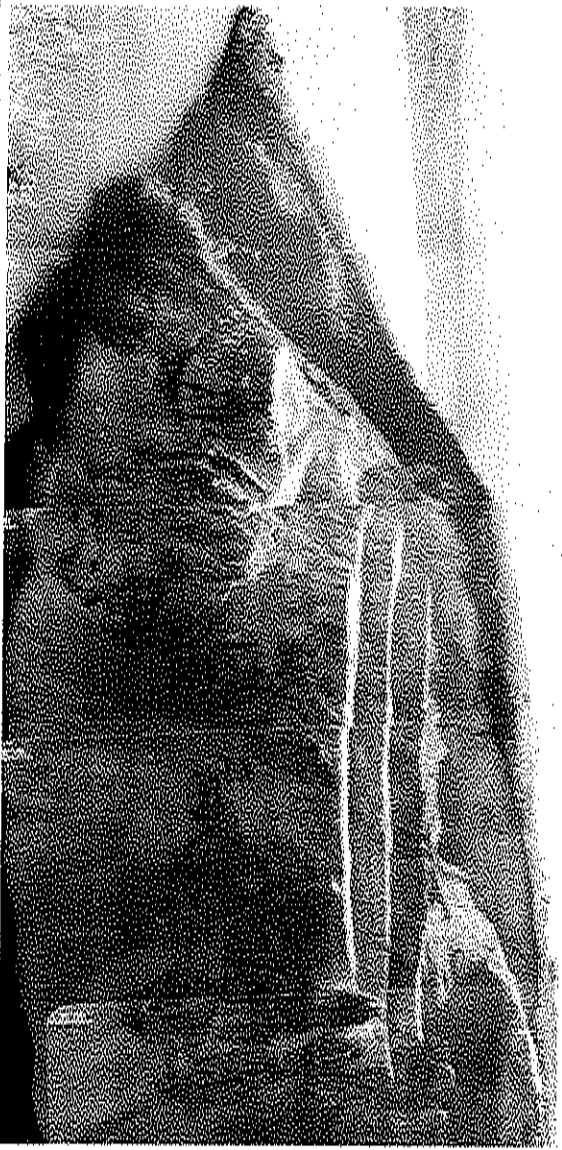
Figura 3.5.2-12. Vista do Morro dos Cabritos em foto tirada após 1985 com a configuração do morro após as intervenções realizadas pela empresa Furnas, apresentando a “montagem fotográfica que mostra a escavação e taludamento do Morro dos Cabritos, acelerando o processo natural de erosão e deposição de material no pé da encosta” (ABGE, 2017, 113p.).

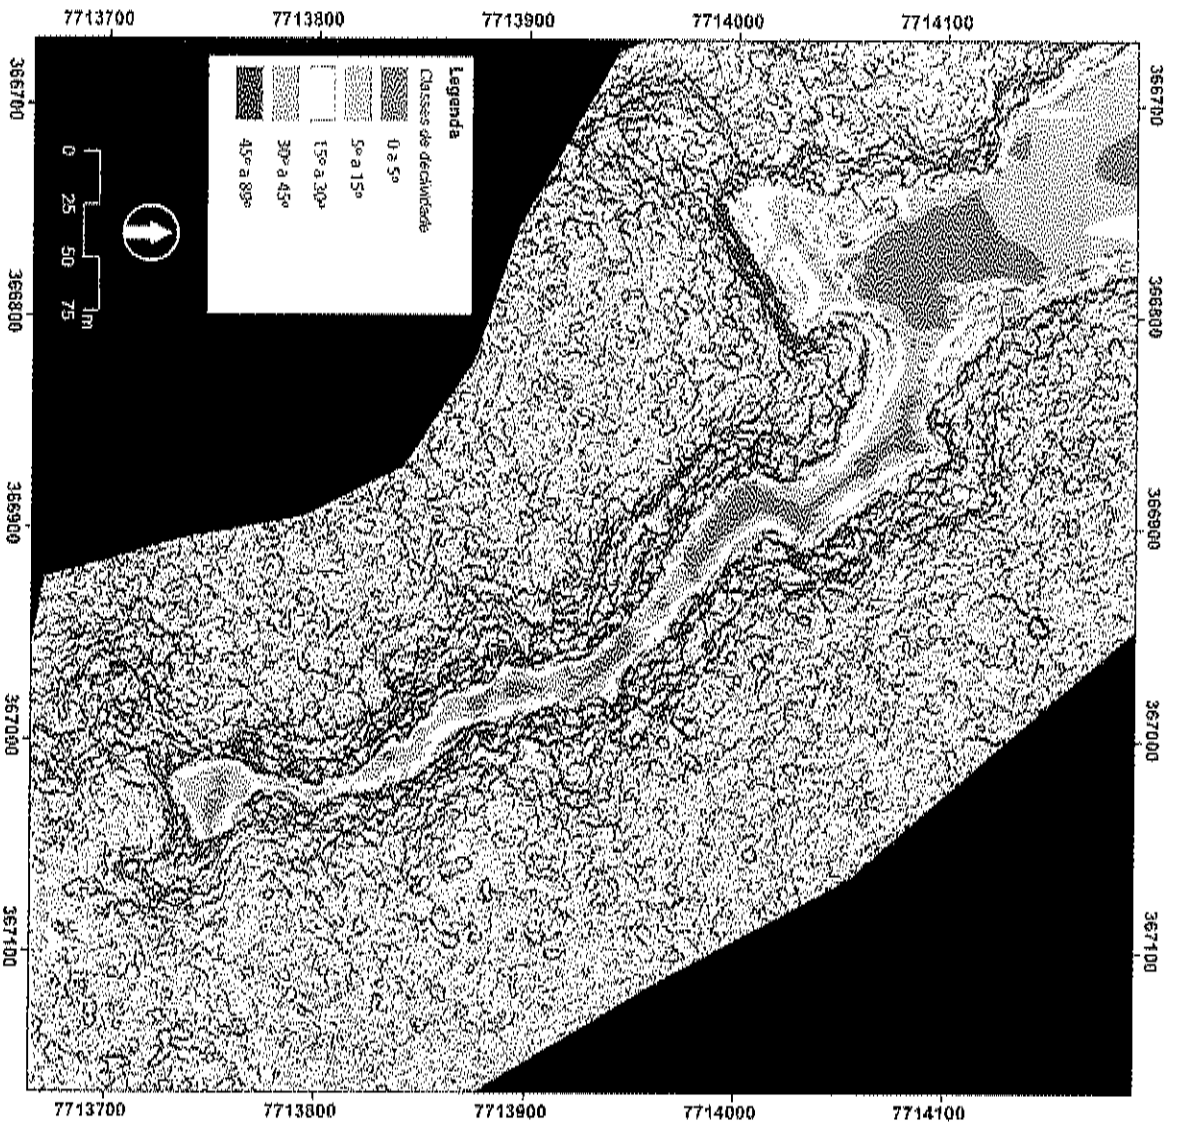
Figura 3.6-1-1. Mapa de inclinação do cânion Vale dos Tucanos, demonstrando a presença de declividades elevadas que condicionam alta suscetibilidade a ocorrência de processos de movimentos gravitacionais de massa.

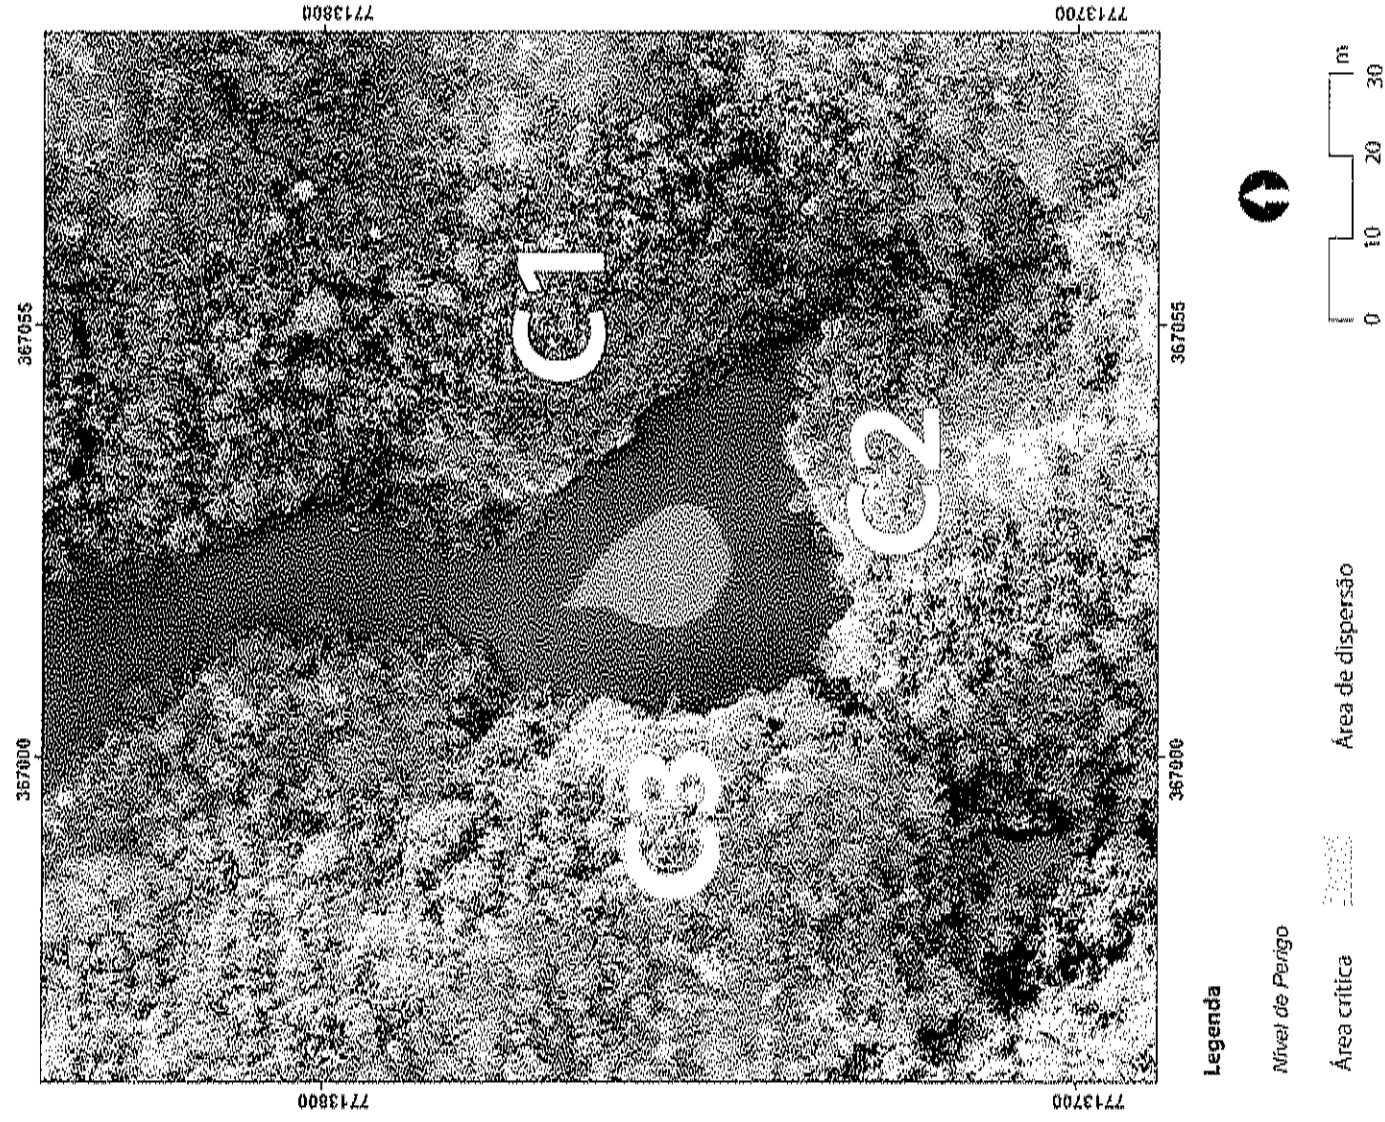
O compartimento C1 corresponde ao paredão com direção N40W e a Figura 3.6.1-3 mostra a delimitação da área crítica, em vermelho, e da área de dispersão do material, em amarelo. A altura máxima do paredão no compartimento C1 chega a 30 m de altura, segundo o MDS. Com o buffer de 10 m, a altura de trabalho aqui adotada é de 40 m. Desta forma, a partir da base do talude, considerando que o talude apresenta uma inclinação superior a 70°, a distância da área crítica é de 13 m, enquanto a área de dispersão possui 40 m (Figura 3.6.1-3). O compartimento C2 corresponde ao paredão com direção N80E, que apresenta altura máxima de 30 m, de acordo com o MDS, que com o buffer de 10 m, vai a 40 m de altura. A área crítica, portanto, é de 13 m, enquanto a área de

dispersão é de 30 m (Figura 3.6.1-3). O compartimento C3 apresenta inclinação superior a 70° e sua altura máxima é de 30 m. Considerando o buffer de 10 m devido a variações no nível da represa, a altura vai a 40 m, o que faz com que a área crítica apresente 13 m e a área de dispersão 40 m (Figura 3.6.1-3).

Figura 3.6.1-3. Zonamento do perigo em área crítica e de dispersão nos compartimentos C1, C2 e C3.

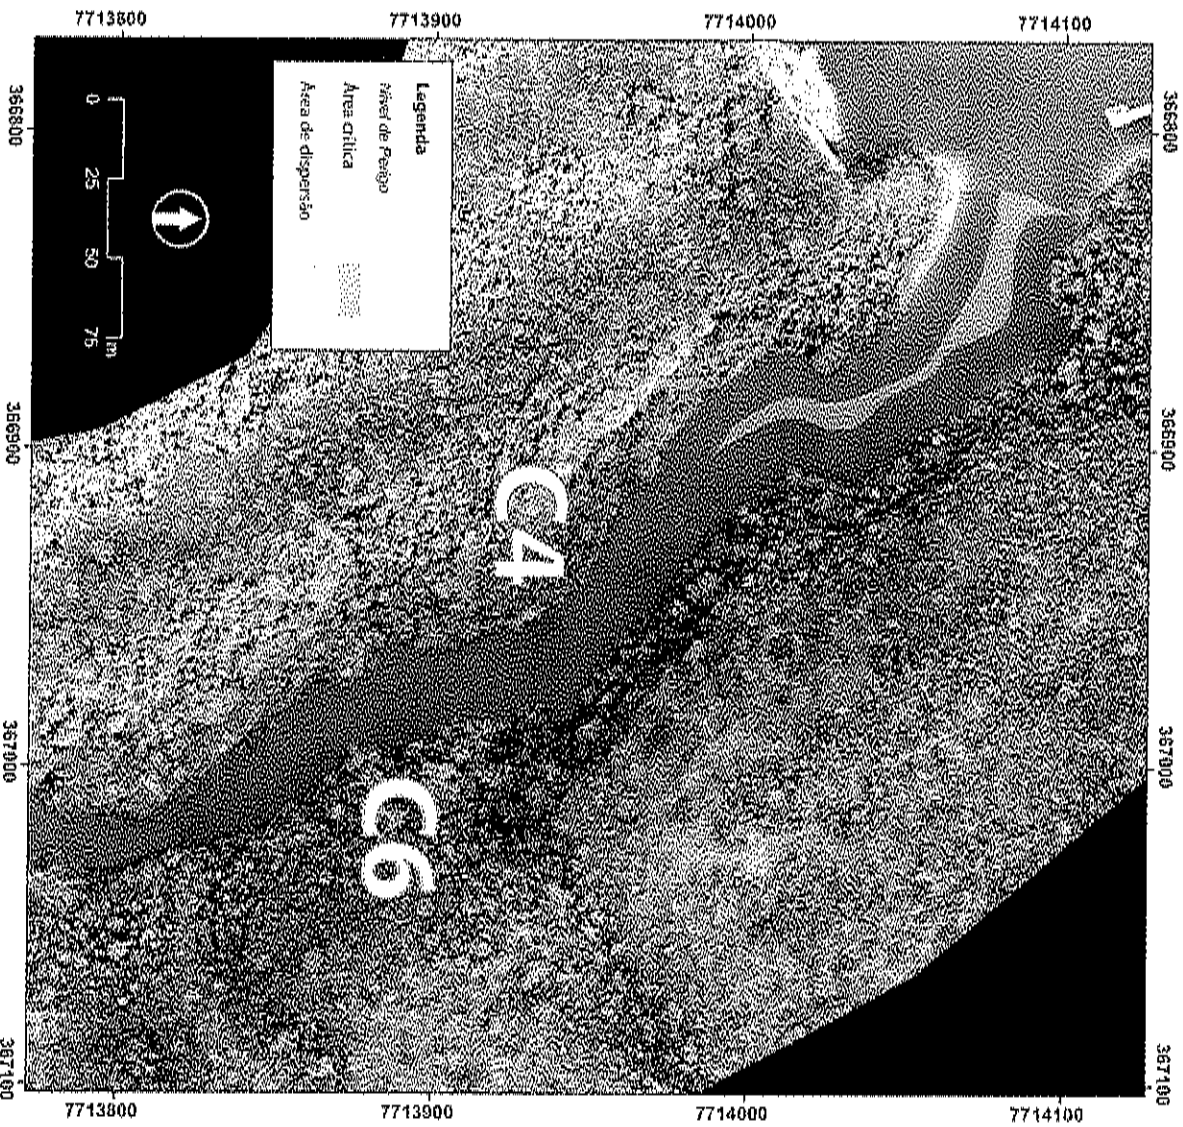
O compartimento C4 apresenta 40 m de altura média, com inclinação média superior a 70°. Considerando o buffer de 10 m, a área crítica apresenta 17 m e a área de dispersão 50 m (Figura 3.6.1-4). Similarmente, o compartimento C6 apresenta altura média do paredão rochoso de 40 m, com inclinação superior a 70°, que faz com que a área crítica apresente 17 m e a área de dispersão 50 m, considerando o buffer de 10 m (Figura 3.6.1-4).

Figura 3.6.1-4. Zonamento do perigo em área crítica e de dispersão nos compartimentos C4 e C6.
