Ofício n° 190/2023

**Avaliação de Riscos Geológico-Geotécnicos nos Cânions
denominados Vale dos Tucanos e Morro dos Cabritos
localizados no município de São José da Barra (MG)**

RELATÓRIO FINAL - VERSÃO 2

AGOSTO – 2022

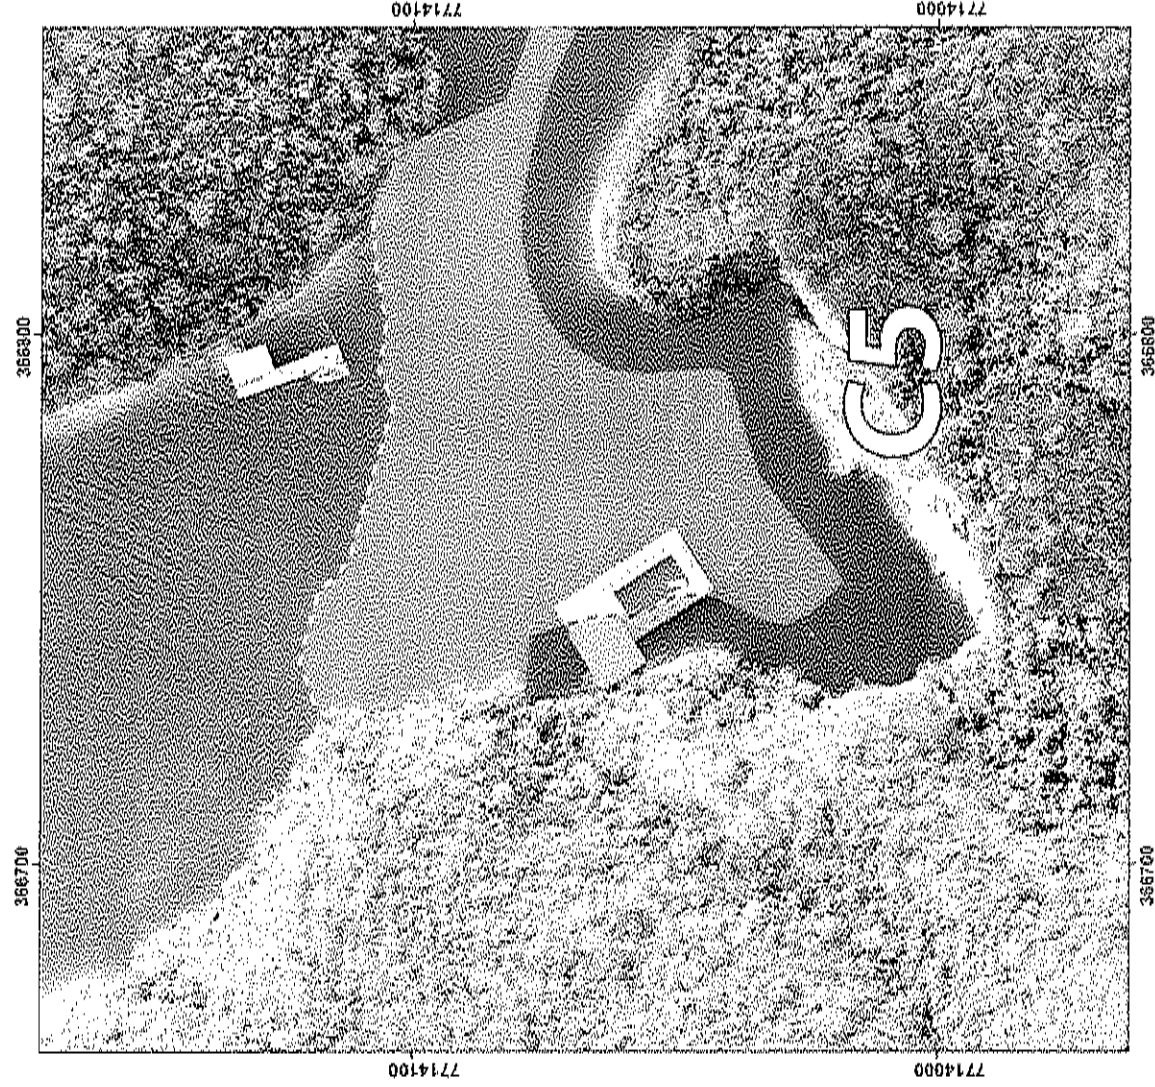
O Compartimento C5 tem altura máxima de 45 m, com inclinação superior a 70°. A área crítica, portanto, apresenta 19 m e a área de dispersão 55 m, considerando o buffer de 10 m (Figura 3.6.1-5).

Figura 3.6.1-5. Zonamento do perigo, em área crítica e de dispersão no compartimento C5.

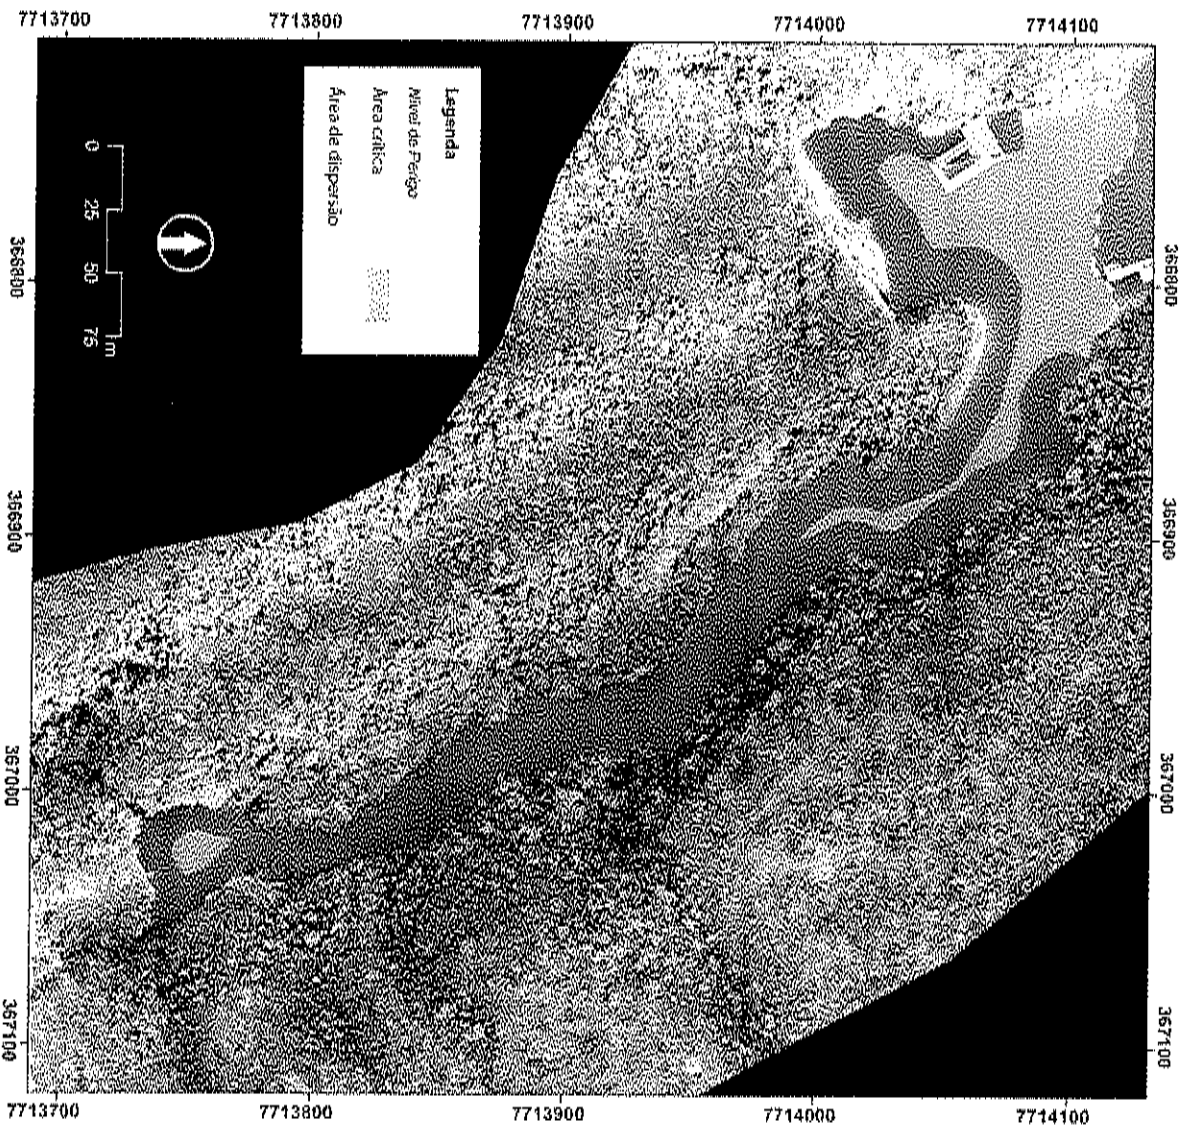
A Figura 3.6.1-6 mostra o zonamento do perigo considerando o cânion Vale dos Tucanos inteiro, onde nota-se que o perigo de atingimento direto por material proveniente de quedas ou tombamentos de blocos de rocha ocorre ao longo de todo o percurso do cânion até sua parte final, e quando se considera o perigo de atingimento secundário, todo o cânion apresenta perigo potencial.

Figura 3.6.1-6. Zonamento do perigo do Cânion Vale dos Tucanos. O limite da área de dispersão no início do cânion indica que em caso de queda ou tombamento de bloco, todo o cânion apresenta perigo potencial.

A análise de perigo aos movimentos gravitacionais de massa indicou que toda a área do cânion Vale dos Tucanos tem possibilidade de ocorrência destes processos, levando a necessidade de realização de avaliação de risco considerando as atividades de visitação turística que são realizadas na área por meio de embarcações.

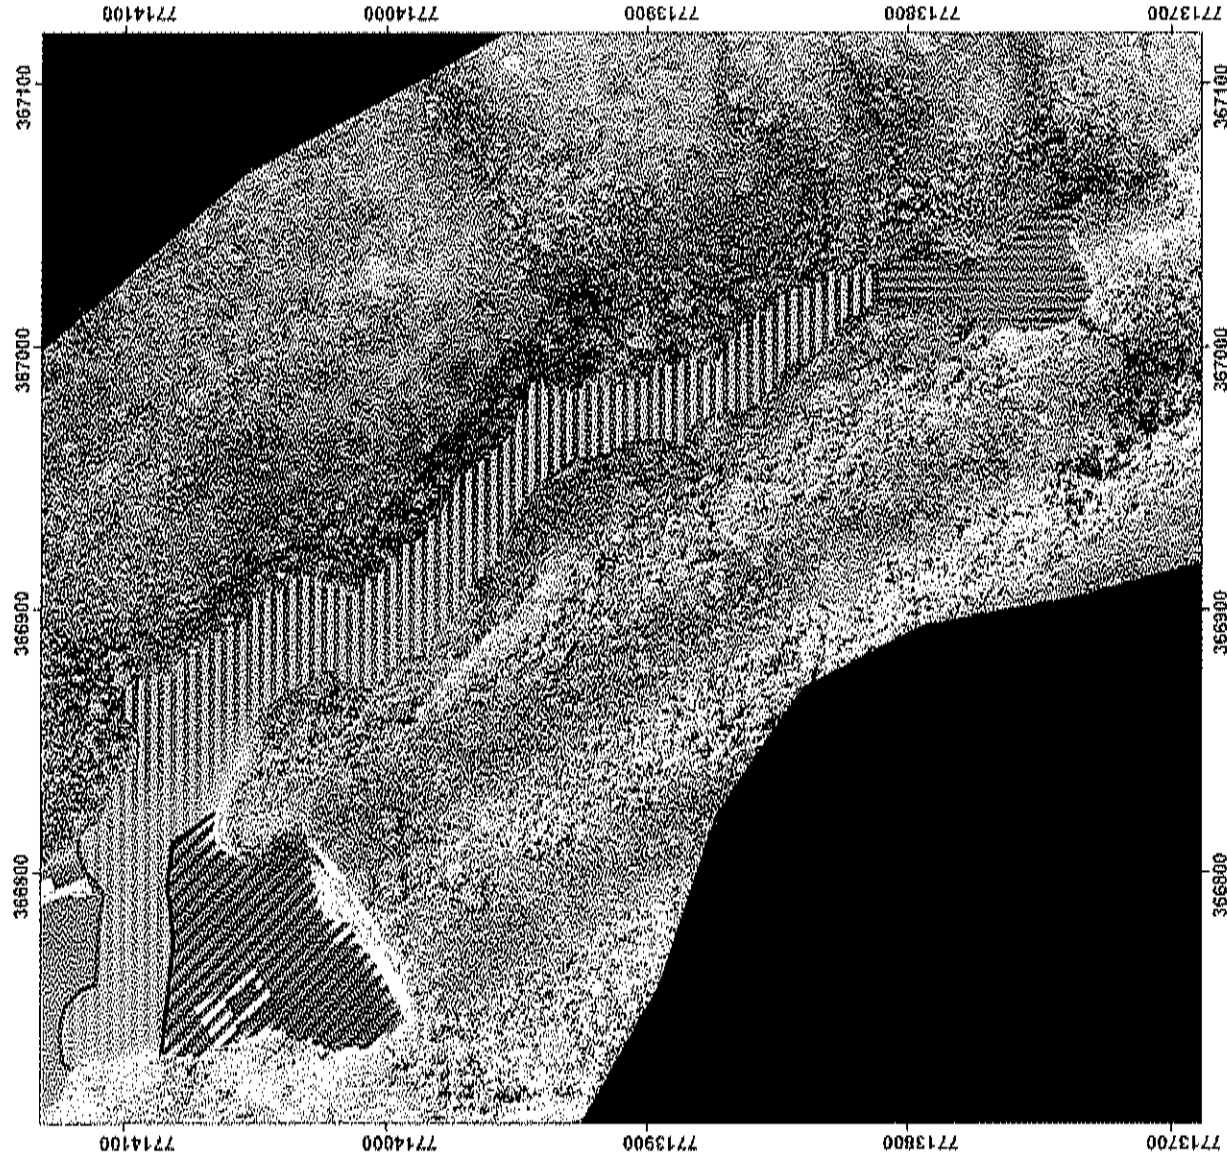
Classes de Risco	Perigo	Vulnerabilidade	Dano Potencial	Síntese de Recomendação
Alto	Zona com suscetibilidade alta a ocorrência de movimentos gravitacionais de massa, região de afinilamento no final do cânion, associado aos compartimento C1, C2 e C3, onde ocorre maciço bastante fraturado com trechos menos fraturados, mas formando blocos localizados que podem sofrer instabilidades, especialmente, em eventos pluviométricos mais intensos. A frequência dos processos não pode ser avaliada, mas a presença de depósitos de talus em determinados pontos demonstram que é uma área com alto potencial de ocorrência dos processos analisados	Vulnerabilidade alta para as embarcações, que ficam expostas a ocorrência do processo em quase 360 graus, podendo ser atingidas diretamente por blocos de grandes dimensões (5 a 20 metros de altura) e de blocos menores que podem sofrer tombamento ou rolamento/saltação. Possibilita o monitoramento e/ou observação de deslocamentos de blocos, contudo, o afinilamento na entrada deste trecho pode dificultar a evacuação rápida. As pessoas ficarão expostas, somente no período de visitação (cerca de 9 horas no dia)	Dano potencial muito alto. Zona abrangida pelas áreas críticas de atingimento onde blocos de grandes dimensões podem destruir totalmente as embarcações, danificá-las e/ou afundá-las no processo, com alto potencial de impacto fatal ou grave nas pessoas.	Área que pode ser liberada a visitação em situação específica, de forma bastante controlada, com limitações de tempo de exposição e quantidade de embarcações, incluindo a implantação de obras de contenção e/ou remoção de blocos em pontos específicos para redução dos riscos, de plano de monitoramento, manutenção e de contingência.

Médio	Zona com suscetibilidade alta a média a ocorrência de movimentos gravitacionais de massa, que vai da entrada do cânion até início do afinilamento, onde ocorre trechos de maciço bastante fraturado com domínio de vegetação com camada superficial de solo e fragmentos rochosos predominantemente, associado aos compartimentos C4 e C6, podendo haver deslocamento de blocos de pequeno e médio porte.	Vulnerabilidade média para as embarcações, que ficam expostas a ocorrência do processo nos dois lados do cânion, podendo ser atingidas na área crítica e de dispersão. Facilidade maior para monitoramento e/ou observação de deslocamentos de blocos e tomada de decisão rápida para evacuação do local, correspondendo ao trecho da rota de fuga. As pessoas ficarão expostas, somente no período de visitação (cerca de 9 horas no dia)	Dano potencial alto a médio. Pode-se definir um trecho de navegação na porção central. Os danos podem ocorrer na área crítica e de dispersão, podendo as embarcações e pessoas serem atingidas por fragmentos centimétricos a métricos após o impacto do bloco na base do talude ou no reservatório. No caso do deslocamento de blocos de grandes dimensões podem ser geradas ondas que danifiquem as embarcações. Trecho de rota de fuga	Área que pode ser liberada a visitação de forma bastante controlada, com limitações de tempo de exposição e quantidade de embarcações, incluindo a implantação de obras de contenção e/ou remoção de blocos em pontos específicos para redução dos riscos, de plano de monitoramento, manutenção e de contingência.

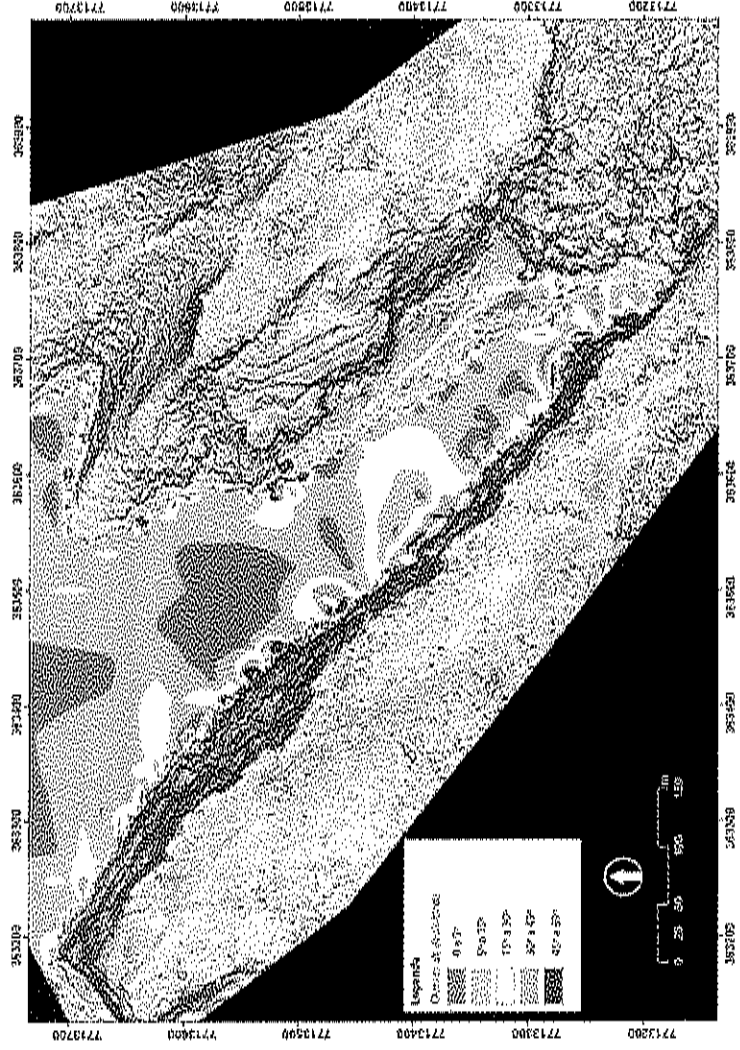
Figura 3.6.2-1. Mapa de inclinação do cânion do Morro dos Cabritos, demonstrando a presença de declividades elevadas que condicionam alta suscetibilidade a ocorrência de movimentos gravitacionais de massa.

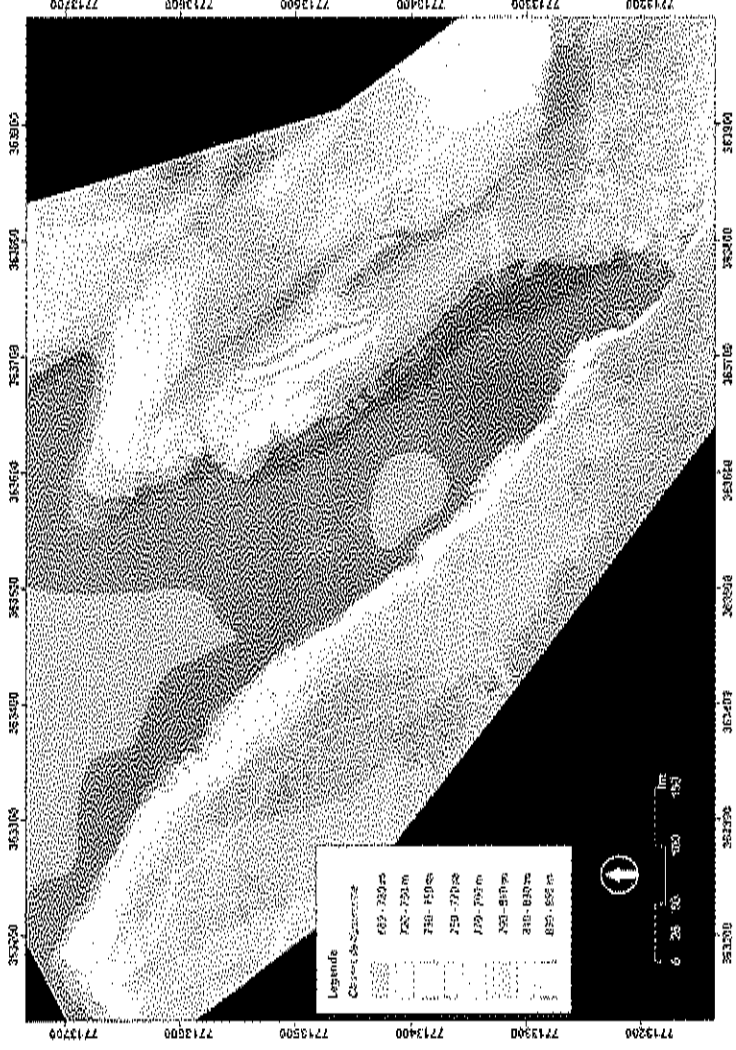
Figura 3.6.2-2. Mapa de elevação do terreno do cânion do Morro dos Cabritos, com base no Modelo Digital de Superfície (MDS) obtido em levantamento de campo.

Nova avaliação geológico-geotécnica e atualização do estudo deve ser feita durante o período de seca com nível mais baixo do reservatório, o que possibilitará identificar condições geomecânicas diferentes da base dos paredões e as condições e geometria dos depósitos de látils. A chuva e a variação do nível de água do reservatório são as principais condições potenciais de delatragação de movimentos gravitacionais de massa nos taludes do reservatório de Furnas.

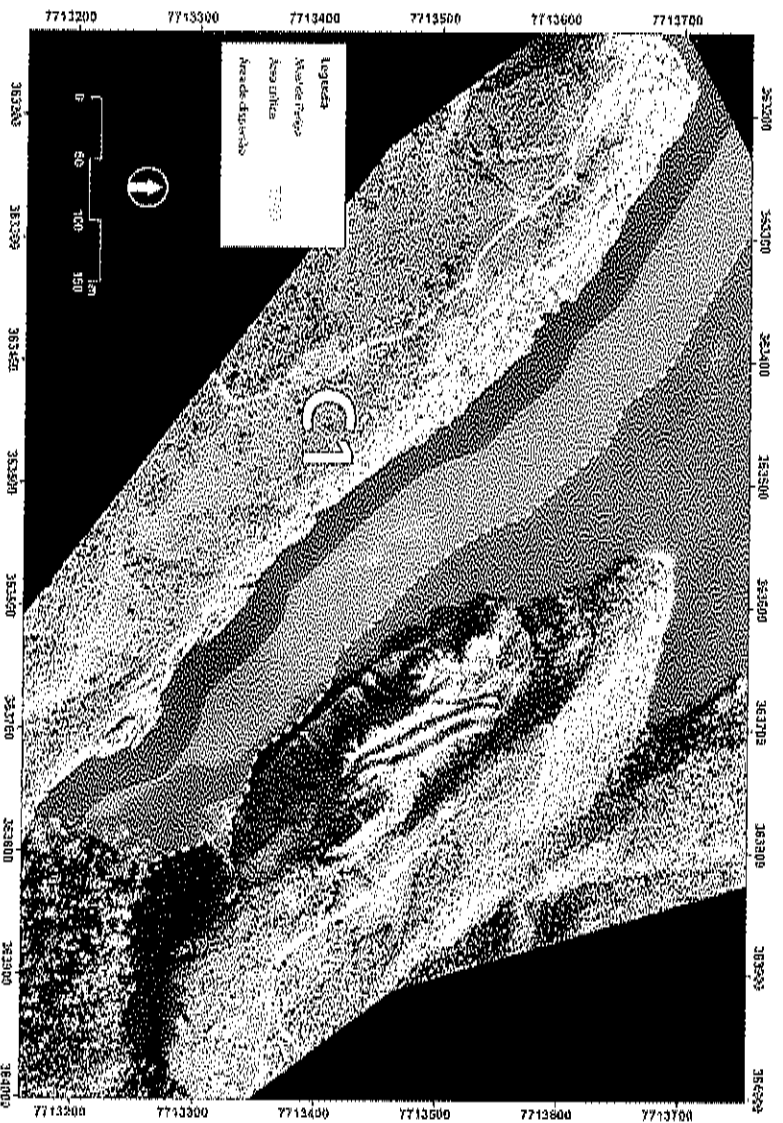
O compartimento C1 corresponde ao paredão com direção N45W, cuja altura máxima é de 90 m de altura, segundo o MDS. Com o buffer de 10 m, a altura de trabalho aqui adotada é de 100 m. Desta forma, a partir da base do talude, considerando que o talude apresenta uma inclinação superior a 70°, a distância da área crítica é de 33 m, enquanto a área de dispersão possui 100 m (Figura 3.6.2-3).

Figura 3.6.2-3. Zonamento do perigo em área crítica e de dispersão no compartimento C1.

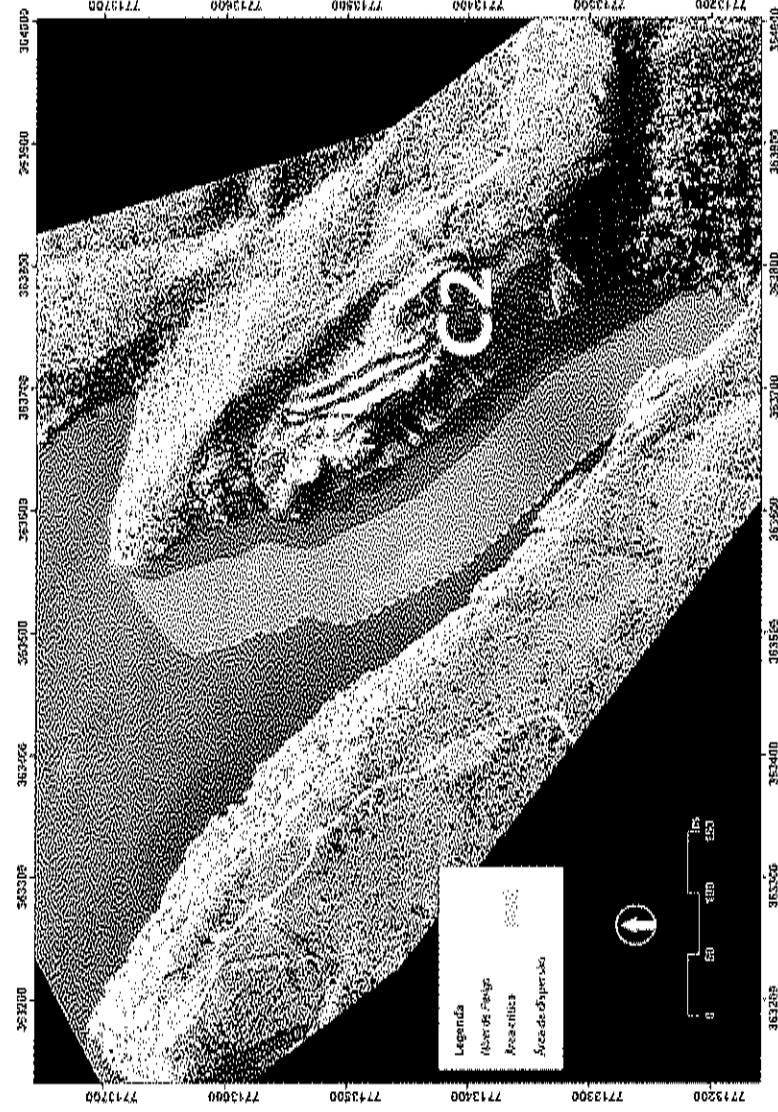
Embora o compartimento C2 apresente uma área de “rampa” localizada na base do talude, o uso do limite da área crítica sugerida pelo método GIDES (CPRM, 2018) para talude com rampa potencialmente (inclinação $<50^\circ$ em média) não se adequa a esse compartimento, devido à brusca mudança de inclinação do talude com relação a sua base, não havendo uma transição suave como é esperada pelo método e sim numa forma de degrau. Desta forma, é adotado o mesmo método para taludes com inclinação superior a 70° , conforme adotado no compartimento C1. A altura máxima deste talude de acordo com o MDS é de aproximadamente 100 m em média, que com o buffer de 10 m vai a 110 m de altura. A área crítica, portanto, é de 36 m, enquanto a área de dispersão é de 110 m (Figura 3.6.2-4).

Figura 3.6.2-4. Zoneamento do perigo em área crítica e de dispersão no compartimento C2.

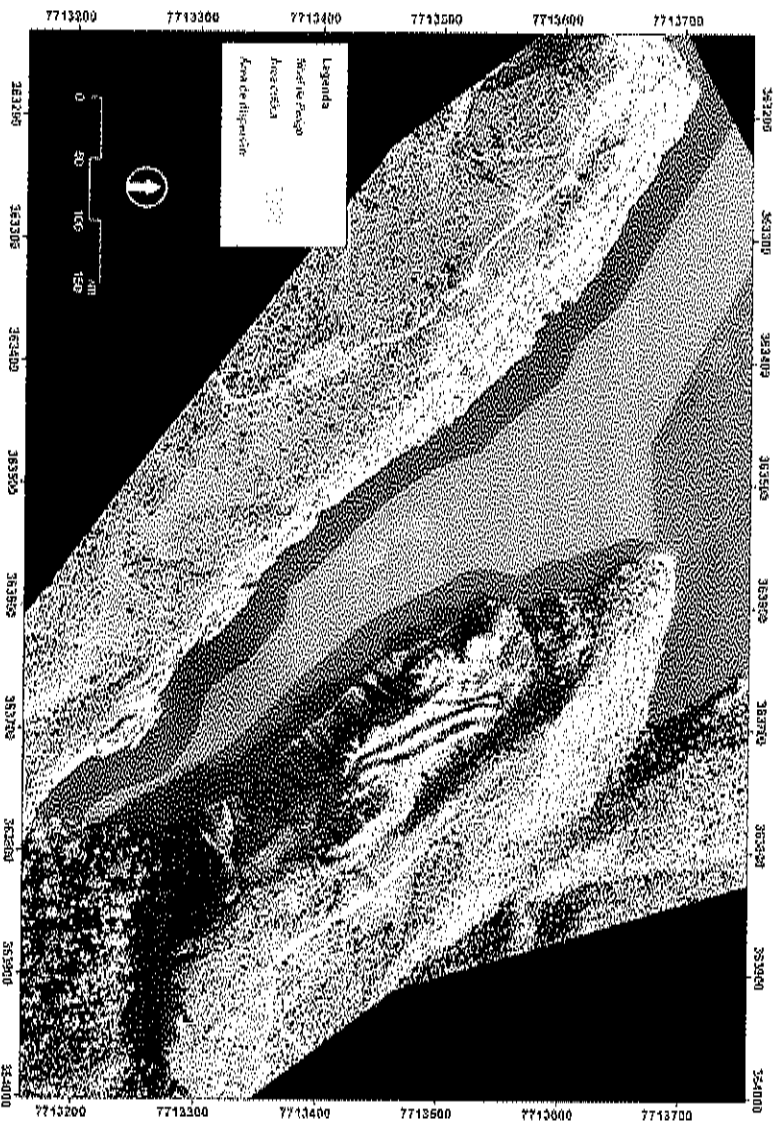
A Figura 3.6.2-5 mostra o zoneamento do perigo considerando o cânion do Morro dos Cabritos inteiro, onde nota-se que o perigo de atingimento secundário representa todo o cânion, em caso de queda ou tombamento de blocos de rocha.

Figura 3.6.2-5. Zoneamento do perigo do Cânion do Morro dos Cabritos. O limite da área de dispersão no início do cânion indica que em caso de queda ou tombamento de bloco, todo o cânion apresenta perigo potencial.

A análise de perigo aos movimentos gravitacionais de massa indicou que toda a área do cânion do Morro dos Cabritos tem possibilidade de ocorrência destes processos, levando a necessidade de realização de avaliação de risco considerando as atividades de visitação turística que são realizadas na área por meio de embarcações.

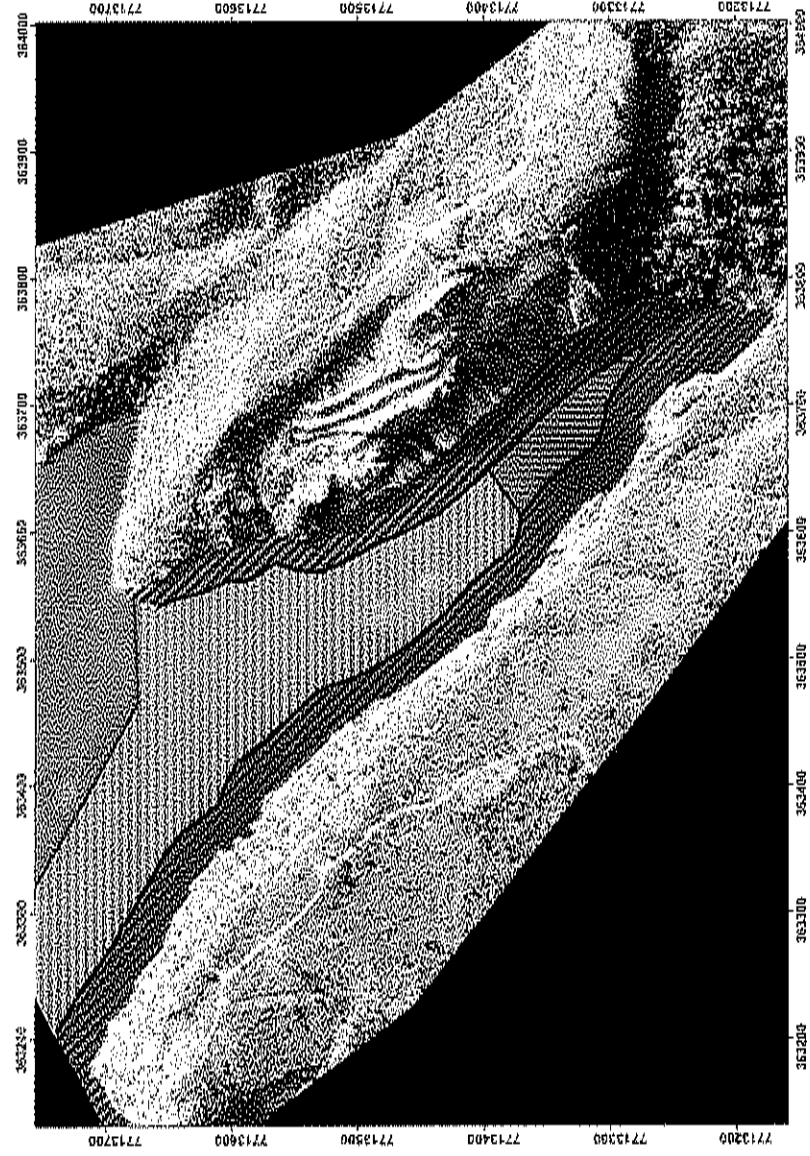
- Zona de Risco Médio (linha laranja): área da entrada do cânion até início do afinilamento na área de dispersão dos compartimentos C1 e C2, que apresenta uma distância maior de 40 metros de ambas as margens, referente a rota de fuga do cânion.

Classes de Risco	Perigo	Vulnerabilidade	Dano Potencial	Síntese de Recomendação
<p>Muito Alto</p>	<p>Zona com suscetibilidade muito alta a ocorrência de movimentos gravitacionais de massa, dentro da área crítica (faixa de 40 metros de distância das margens), referente aos compartimentos C1 e C2, com possibilidade de deslocamentos de blocos de grandes dimensões, de aproximadamente 50 metros de altura, separados por tratadas muito abertas (> 50 cm de largura). Grande parte destes blocos já se mostram inclinados em direção à represa, ressaltando a necessidade de medidas de contenção e/ou remoção destes blocos. Na margem do compartimento C2, podem ocorrer escorregamentos e deslocamentos de blocos com grande quantidade de massa que ao atingir o reservatório podem gerar ondas de dimensões que deveriam ser avaliadas por modelagem matemática. A frequência dos processos não pode ser avaliada, mas a presença de depósitos de talus e a cicatriz de escorregamento de deslocamentos de blocos demonstram que é uma área com muito alto potencial de ocorrência dos processos analisados.</p>	<p>Vulnerabilidade muito alta para as embarracões que ficam expostas a ocorrência do processo em ambas as margens do cânion, podendo ser atingidas diretamente por blocos de grandes dimensões (5 a 50 metros de altura) e, em casos extremos, de massa de escorregamento. Dificuldade para monitoramento e/ou observação de deslocamentos de blocos e tomada de decisão rápida para evacuação local. Um escorregamento envolvendo toda a massa deste paredão poderia gerar uma onda que afetaria outras regiões da represa</p>	<p>Claro potencial muito alto. Zona abrangida pelas áreas críticas de atingimento onde blocos de grandes dimensões e massa de escorregamento podem destruir totalmente as embarracões e o bar flutuante, danificá-los e/ou afundá-los no processo, com alto potencial de impacto fatal ou grave nas pessoas.</p>	<p>Área que deve ser proibida a visitação turística por embarracões e isolada com botas. Implantação de obras de contenção e/ou remoção de blocos em pontos específicos para redução dos riscos. Implantação de plano de monitoramento, manutenção e contingência. Realizar estudo de simulação da propagação de uma onda no caso de ocorrência de um escorregamento de toda a massa do paredão.</p>

Classes de Risco	Perigo	Vulnerabilidade	Dano Potencial	Síntese de Recomendação
Alto	Zona de afunilamento no final do cânion, associado a área crítica dos compartimento C1 e C2, onde ocorre maciço bastante fraturado e blocos instáveis de grandes dimensões em ambas as margens, que podem sofrer instabilidades, especialmente, em eventos pluviométricos mais intensos. A frequência dos processos não pode ser avaliada, mas a presença de depósitos de talus em determinados pontos demonstram que é uma área com alto potencial de ocorrência dos processos analisados	Vulnerabilidade alta para as embarcações, que ficam expostas a ocorrência do processo em ambas as margens do cânion, podendo ser atingidas pela dispersão de fragmentos de blocos que porventura atingirem o reservatório. Possibilita o monitoramento e/ou observação de deslocamentos de blocos, contudo, o afunilamento pode dificultar a evacuação rápida.	Dano potencial muito alto. Zona abrangida pelas áreas de dispersão de blocos de grandes dimensões que podem destruir totalmente as embarcações, danificá-las e/ou afundá-las no processo, com alto potencial de impacto fatal ou grave nas pessoas.	Área que deve ser proibida a visitação turística por embarcações e isolada com boias. Implantação de obras de contenção e/ou remoção de blocos em pontos específicos para redução dos riscos. Implantação de plano de monitoramento, manutenção e contingência.

Médio	Zona com suscetibilidade média de ser atingida pela ocorrência de movimentos gravitacionais de massa na entrada do cânion até início do afunilamento na área de dispersão dos compartimentos C1 e C2, que apresenta uma distância maior de 40 metros de ambas as margens, referente a rota de fuga do cânion.	Vulnerabilidade média para as embarcações, que ficam expostas a ocorrência do processo nos dois lados do cânion, podendo ser atingidas na área de dispersão. Facilidade maior para monitoramento e/ou observação de deslocamentos de blocos e tomada de decisão rápida para evacuação do local, correspondendo ao trecho da rota de fuga. As pessoas ficarão expostas, somente no período de visitação (cerca de 9 horas no dia)	Dano potencial médio. Pode-se definir um trecho de navegação na porção central. Os danos podem ocorrer na área de dispersão, podendo as embarcações e pessoas serem atingidas por fragmentos centimétricos após o impacto do bloco na base do talude ou no reservatório. No caso do deslocamento de blocos de grandes dimensões podem ser geradas ondas que danifiquem as embarcações. Trecho de rota de fuga	Área que pode ser liberada a visitação de forma bastante controlada, com limitações de tempo de exposição e quantidade de embarcações, incluindo a implantação de obras de contenção e/ou remoção de blocos em pontos específicos para redução dos riscos, de plano de monitoramento, manutenção e de contingência.

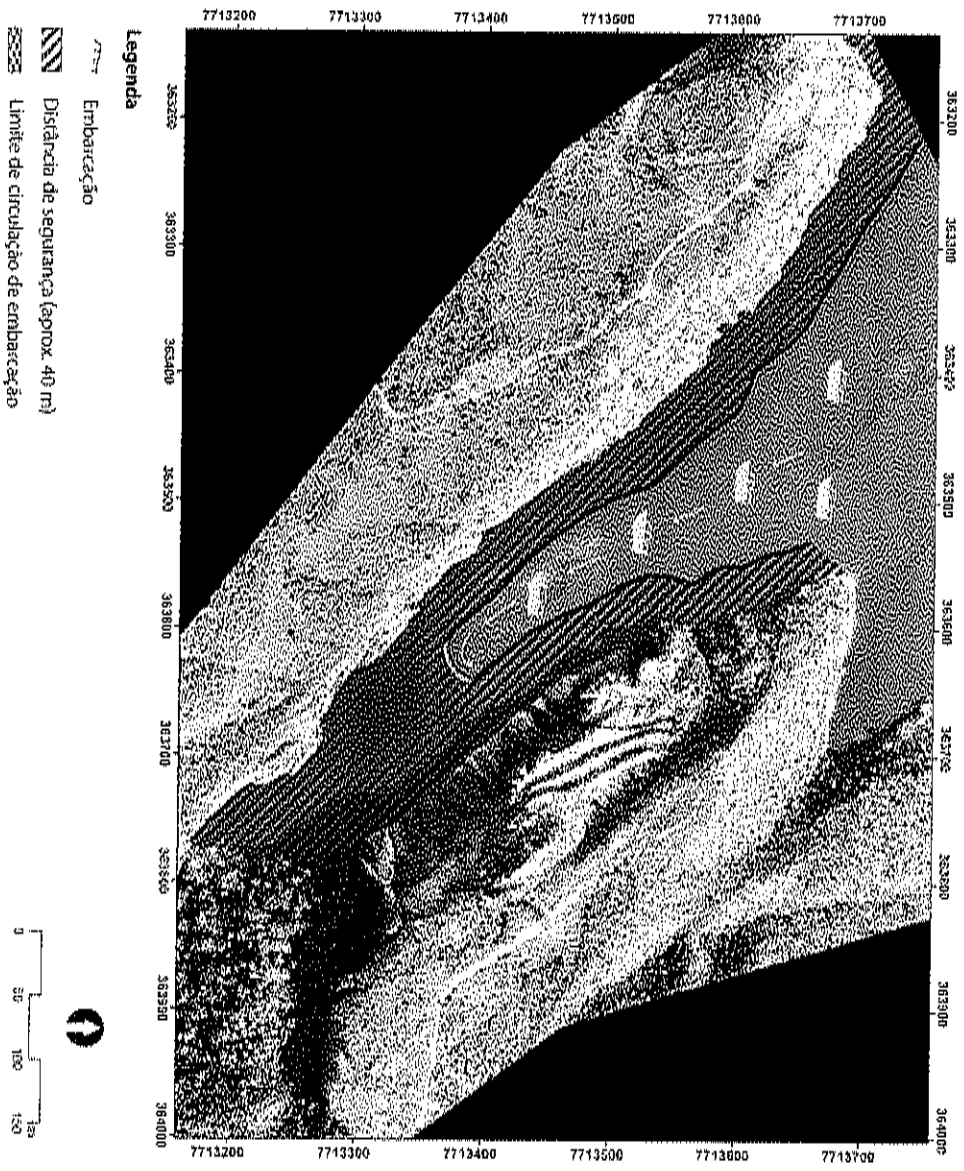
Figura 3.7-2. Proposta de rota de navegação para o plano de uso provisório do cânion do Morro dos Cabritos.

1. Já no cânion do Morro dos Cabritos serão permitidas até 4 embarcações no trecho liberado para navegação, conforme pode ser observado na **Figura 3.7-2**, não sendo permitida a parada das embarcações em nenhum momento dentro do cânion;

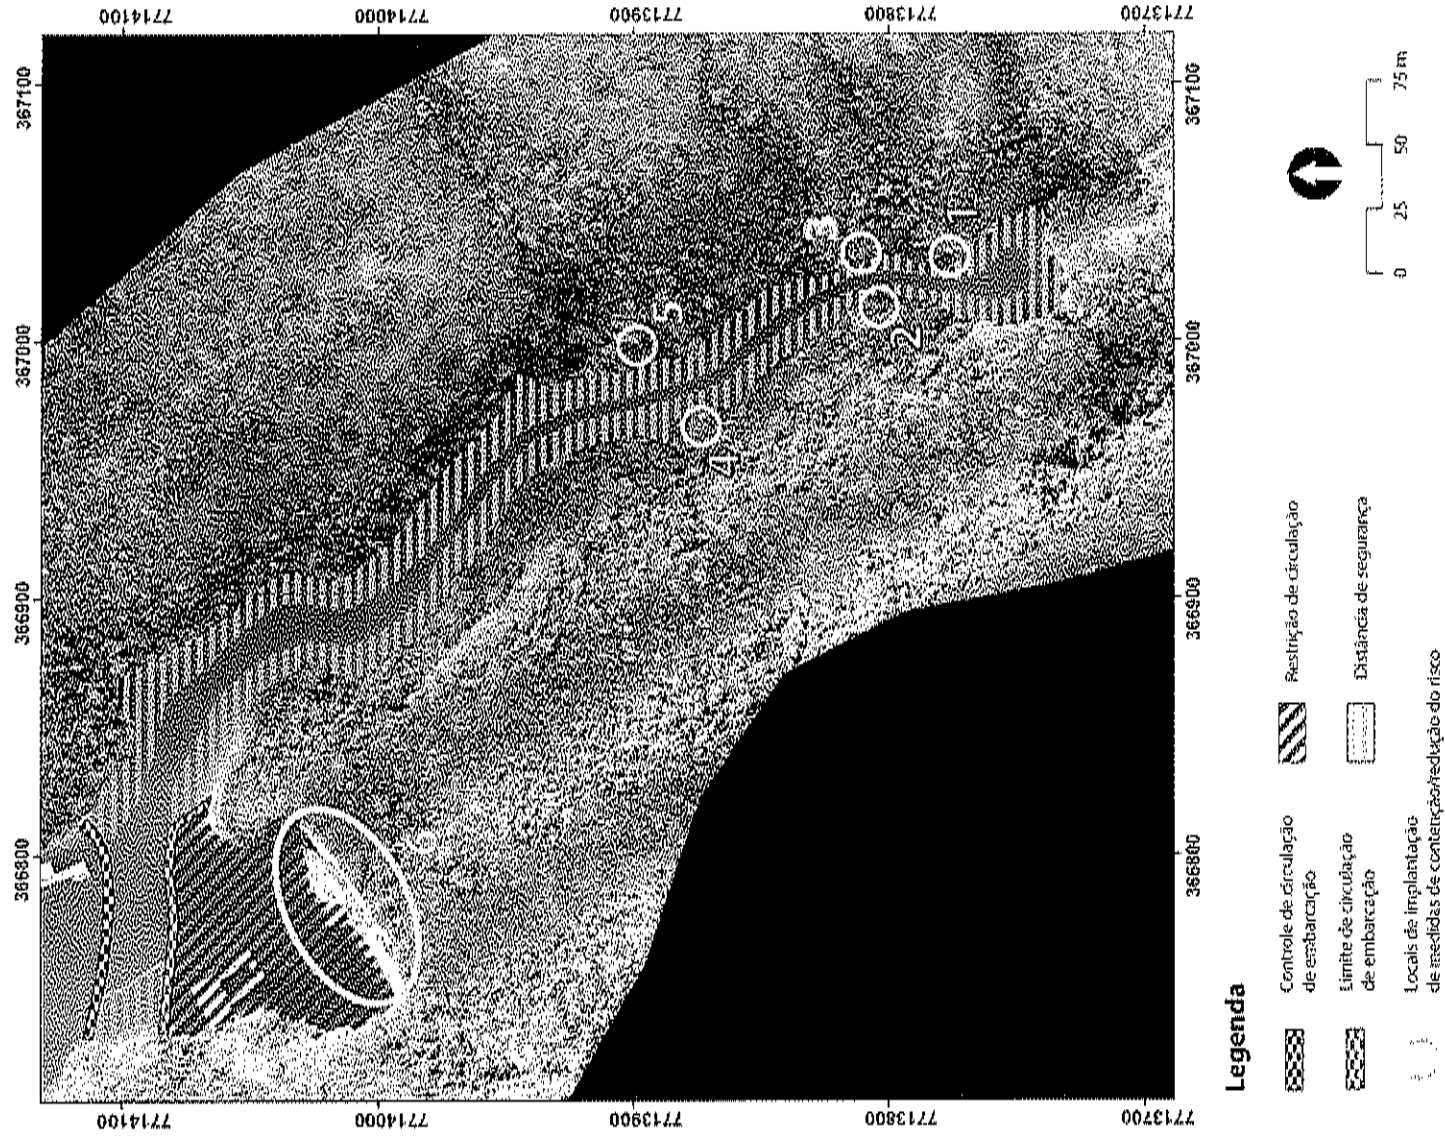
Figura 3.7-3. Localização dos blocos que precisam de medidas prioritárias de contenção e/ou remoção no cânion Vale dos Tucanos.

- Implantação de medidas de contenção e/ou remoção em pontos prioritários de cada cânion indicados nas **Figuras 3.7-3** e **3.7-4**. A Prefeitura deverá contratar projeto executivo no caso das medidas de contenção e a execução do projeto e/ou da remoção de blocos deverá ser realizada por empresas especializadas, acompanhada por engenheiro e geólogo especializados em geotecnia e engenharia de segurança do trabalho. Também será necessária a elaboração de inventário florestal e autorização do IEF para remoção de árvores que porventura precisem ser removidas para implantação das medidas;

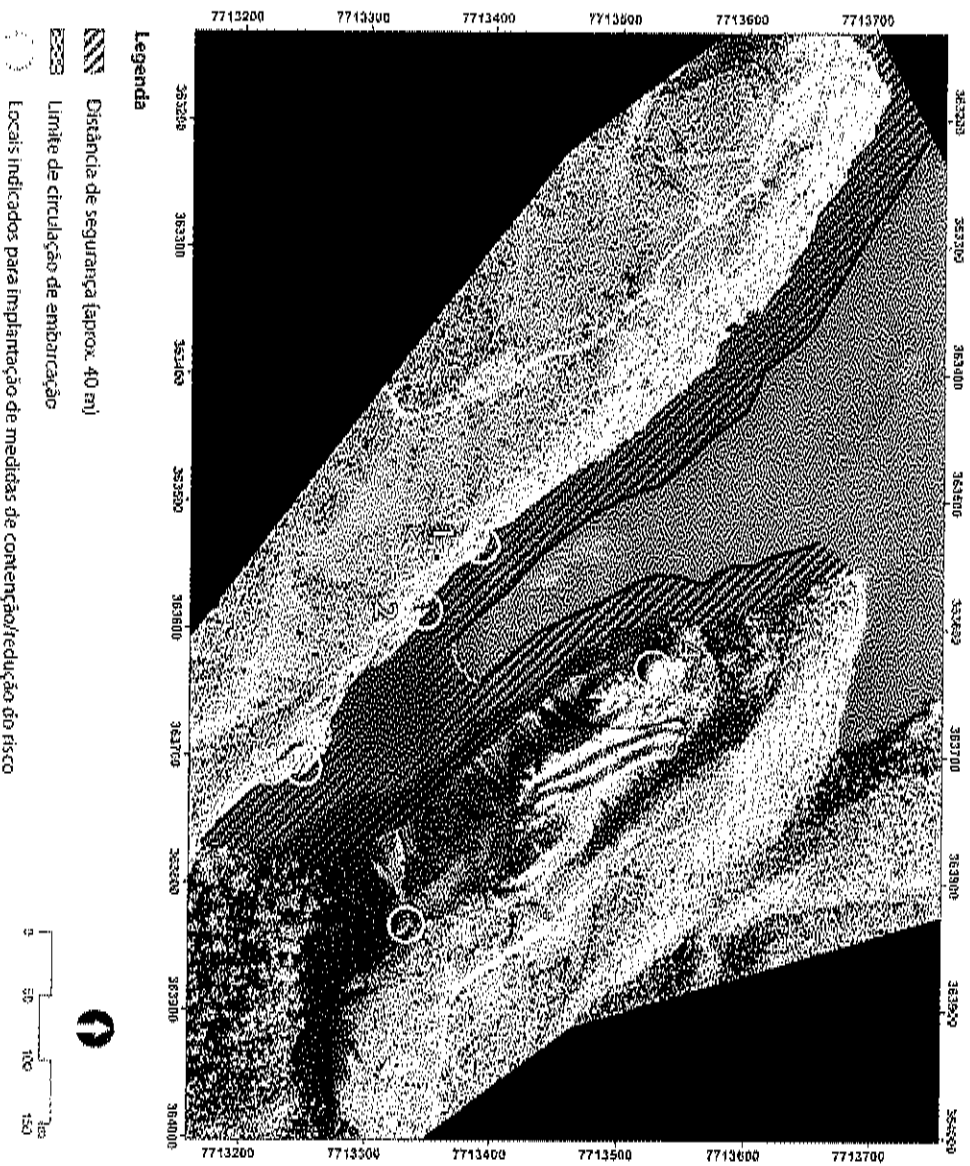
Figura 3.7-4. Localização dos blocos que previram de medidas prioritárias de contenção e/ou remoção no cânion do Morro dos Cabritos.
